การตรวจสอบสภาพฝายและแนวทางแก้ไขปรับปรุงเพื่อเพิ่มประสิทธิภาพฝาย ในพื้นที่จังหวัดเชียงราย

รหัสฝายที่ : WCR040202404

ชื่อฝาย : - ชื่อลำน้ำ : ห้วยโล่ ลำน้ำสาขาของ : ประเภทลำน้ำ : ลำห้วย วันที่สำรวจ : 22 เม.ย. 64
 ร่องสวน/แม่น้ำอิง/แม่น้ำโขง
 หมู่บ้าน : หมู่ที่ 24 ตุ่มรวงทอง ตำบล : จิ้ว อำเภอ : เทิง จังหวัด : เชียงราย
 ก่อสร้าง เมื่อปี พ.ศ. : - อายุฝาย : มากกว่า 50 ปี หน่วยงานรับผิดชอบ : เทศบาลตำบลจิ้ว ก่อสร้างเองโดยใช้แรงงานชาวบ้าน ใช้งบของ : ชาวบ้าน

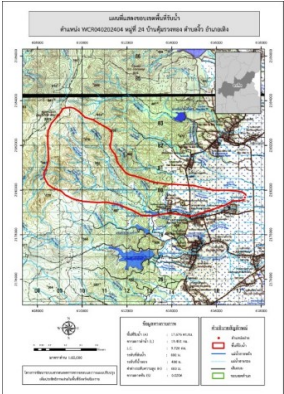
พื้นที่รับน้ำของฝายและข้อมูลประกอบ	สภาพโดยรวมของฝายและแนวทางแก้ไขปรับปรุงเบื้องต้น

<p>ข้อมูลพื้นที่รับน้ำของฝาย</p> <p>A = 17.676 ตารางกิโลเมตร</p> <p>L = 19.451 กิโลเมตร</p> <p>LC = 9.726 กิโลเมตร</p> <p>H = 400 เมตร</p> <p>s = 0.021</p> <p>c = 0.1</p> <p>I = 90 มิลลิเมตร/ชั่วโมง</p> <p>Return period = 20 ปี</p> <p>อัตราการไหลสูงสุด = 44.225 ลบ.ม./วินาที</p>	<p>สภาพโดยรวมของฝาย</p> <p>ส่วนควบคุมน้ำ : มีการกัดเซาะปานกลาง ทรุดตัว แตกร้าว รั่ว และมีรูโพรงน้อย มีรูโพรงน้อย และมีวัชพืชขึ้นน้อย ส่วนท้ายน้ำ : มีการกัดเซาะ ทรุดตัว แตกร้าว รั่ว และมีรูโพรงน้อย มีวัชพืชขึ้นน้อย</p> <p>ระบบส่งน้ำ : มีการกัดเซาะน้อย โดยรวมสภาพปกติ มีวัชพืชขึ้นน้อย</p> <p>แนวทางแก้ไขปรับปรุงเบื้องต้น</p> <p>เนื่องจากสภาพฝายค่อนข้างเก่า ไม่คุ้มค่าในการปรับปรุง และใช้งบประมาณสูง ควรก่อสร้างใหม่ให้สามารถรองรับปริมาณน้ำสูงสุดได้</p>
