การตรวจสอบสภาพฝายและแนวทางแก้ไขปรับปรุงเพื่อเพิ่มประสิทธิภาพฝาย ในพื้นที่จังหวัดเชียงราย

รหัสฝายที่ : WCR040300601

ชื่อฝาย : - ชื่อลำน้ำ : ร่องหลวง ลำน้ำสาขาของ : ห้วยปล่อง/ห้วยแม่ลอย/แม่น้ำอิง ประเภทลำน้ำ : ลำห้วย วันที่สำรวจ : 23 เม.ย. 64  
 หมู่บ้าน : หมู่ที่ 6 ดอนดินแดง ตำบล : ปล่อง อำเภอ : เทิง จังหวัด : เชียงราย  
 ก่อสร้าง เมื่อปี พ.ศ. : - อายุฝาย : มากกว่า 10 ปี หน่วยงานรับผิดชอบ : อบต.ปล่อง ออกแบบเอง

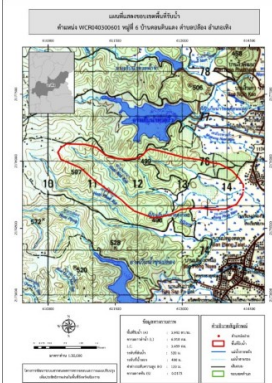
พื้นที่รับน้ำของฝายและข้อมูลประกอบ	สภาพโดยรวมของฝายและแนวทางแก้ไขปรับปรุงเบื้องต้น

<p>ข้อมูลพื้นที่รับน้ำของฝาย                      A = 3.94 ตารางกิโลเมตร                      L = 6.918 กิโลเมตร                      LC = 3.459 กิโลเมตร                      H = 120 เมตร                      s = 0.017                      c = 0                      I = 0 มิลลิเมตร/ชั่วโมง                      Return period = 100 ปี                      อัตราการไหลสูงสุด = 22.312 ลบ.ม./วินาที</p>	<p>สภาพโดยรวมของฝาย</p> <p>ส่วนควบคุมน้ำ : มีการกัดเซาะ และรั่วเล็กน้อย มีวัชพืชขึ้นน้อย ส่วนท้ายน้ำ : มีการกัดเซาะ ทรุดตัว แตกร้าว และมีรูโหว่เล็กน้อย มีวัชพืชขึ้นน้อย</p> <p>แนวทางแก้ไขปรับปรุงเบื้องต้น</p> <p>ด้านท้ายน้ำ และเหนือน้ำถูกกัดเซาะ ควรเรียงหินป้องกันการกัดเซาะทั้งด้านเหนือน้ำ และท้ายน้ำ</p>
