การตรวจสอบสภาพฝายและแนวทางแก้ไขปรับปรุงเพื่อเพิ่มประสิทธิภาพฝาย ในพื้นที่จังหวัดเชียงราย

รหัสฝายที่ : WCR040400402

ชื่อฝาย : -      ชื่อลำน้ำ : ห้วยฝาย      ลำน้ำสาขาของ :      ประเภทลำน้ำ : ลำห้วย      วันที่สำรวจ : 21 เม.ย. 64  
 หมู่บ้าน : หมู่ที่ 4 ห้วยน่าน      ตำบล : แม่ลอย      อำเภอ : เทิง      จังหวัด : เชียงราย  
 ก่อสร้าง เมื่อปี พ.ศ. : 2549      อายุฝาย : 15      หน่วยงานรับผิดชอบ : อบต.แม่ลอย      ใช้แบบมาตรฐาน : มข.27

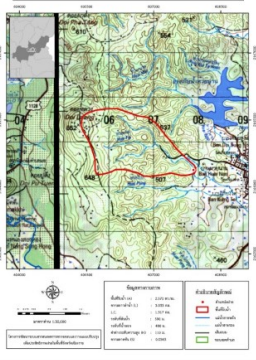
พื้นที่รับน้ำของฝายและข้อมูลประกอบ	สภาพโดยรวมของฝายและแนวทางแก้ไขปรับปรุงเบื้องต้น

<p>ข้อมูลพื้นที่รับน้ำของฝาย                      A = 2.57 ตารางกิโลเมตร                      L = 3.033 กิโลเมตร                      LC = 1.517 กิโลเมตร                      H = 110 เมตร                      s = 0.036                      c = 0                      I = 0 มิลลิเมตร/ชั่วโมง                      Return period = 100 ปี                      อัตราการไหลสูงสุด = 0.15 ลบ.ม./วินาที</p>	<p>สภาพโดยรวมของฝาย</p> <p>ส่วนควบคุมน้ำ : มีการแตกร่วนน้อย มีวัชพืชขึ้นน้อย ส่วนท้ายน้ำ : มีการกัดเซาะ แตกร้าว และมีรูโหว่ปานกลาง มีการทรุดตัว และรื้อน้อย มีวัชพืชขึ้นน้อย</p> <p>แนวทางแก้ไขปรับปรุงเบื้องต้น</p> <p>ส่วนควบคุมน้ำสภาพโดยรวมปกติ ส่วนท้ายน้ำควรตัด และเรียงหินป้องกันการกัดเซาะ</p>
