การตรวจสอบสภาพฝายและแนวทางแก้ไขปรับปรุงเพื่อเพิ่มประสิทธิภาพฝาย ในพื้นที่จังหวัดเชียงราย

รหัสฝายที่ : WCR040400501

ชื่อฝาย : - ชื่อลำน้ำ : ห้วยแม่ลอย ลำน้ำสาขาของ : แม่น้ำอิง/แม่น้ำโขง ประเภทลำน้ำ : ลำห้วย วันที่สำรวจ : 21 เม.ย. 64
 หมู่บ้าน : หมู่ที่ 5 แม่ลอยไร่ ตำบล : แม่ลอย อำเภอ : เทิง จังหวัด : เชียงราย
 ก่อสร้าง เมื่อปี พ.ศ. : - อายุฝาย : มากกว่า 30 ปี หน่วยงานรับผิดชอบ : อบต.แม่ลอย ไซ้แบบมาตรฐาน : ไม่ทราบ

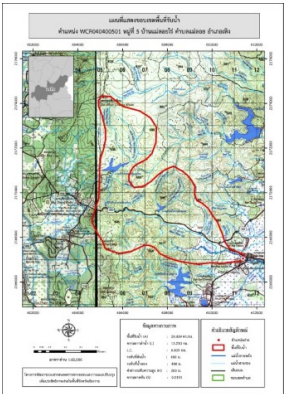
พื้นที่รับน้ำของฝายและข้อมูลประกอบ	สภาพโดยรวมของฝายและแนวทางแก้ไขปรับปรุงเบื้องต้น

<p>ข้อมูลพื้นที่รับน้ำของฝาย A = 24.839 ตารางกิโลเมตร L = 13.21 กิโลเมตร LC = 6.605 กิโลเมตร H = 200 เมตร s = 0.015 c = 0.1 I = 55 มิลลิเมตร/ชั่วโมง Return period = 20 ปี อัตราการไหลสูงสุด = 37.978 ลบ.ม./วินาที</p>	<p>สภาพโดยรวมของฝาย ส่วนควบคุมน้ำ : มีการกัดเซาะ และทรุดตัวน้อย แต่กร้าว ร้าว และมีรูโหว่ปานกลาง มีวัชพืชขึ้นปานกลาง ส่วนท้ายน้ำ : มีการกัดเซาะ ทรุดตัว แตกกร้าว ร้าว และมีรูโหว่น้อย มีวัชพืชขึ้นปานกลาง</p> <p>แนวทางแก้ไขปรับปรุงเบื้องต้น เนื่องจากสภาพฝายค่อนข้างเก่า และได้รับความเสียหายค่อนข้างมาก ไม่คุ้มค่าในการปรับปรุง และใช้งบประมาณสูง ดังนั้นหากสามารถก่อสร้างใหม่ได้ควรรื้อถอน และก่อสร้างใหม่ให้สามารถรองรับปริมาณน้ำสูงสุดได้</p>
