การตรวจสอบสภาพฝายและแนวทางแก้ไขปรับปรุงเพื่อเพิ่มประสิทธิภาพฝาย ในพื้นที่จังหวัดเชียงราย

รหัสฝายที่ : WCR040400502

ชื่อฝาย : -      ชื่อลำน้ำ : ห้วยปางวัว      ลำน้ำสาขาของ :      ประเภทลำน้ำ : ลำห้วย      วันที่สำรวจ : 21 เม.ย. 64  
 หมู่บ้าน : หมู่ที่ 5 แม่ลอยไร่      ตำบล : แม่ลอย      อำเภอ : เทิง      จังหวัด : เชียงราย  
 ก่อสร้าง เมื่อปี พ.ศ. : 2558      อายุฝาย : 6      หน่วยงานรับผิดชอบ : อบต.แม่ลอย      ใช้แบบมาตรฐาน : มข.27

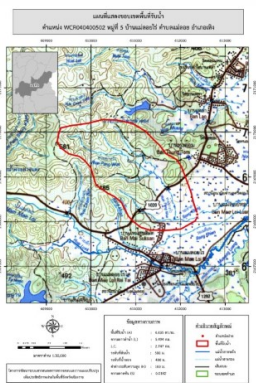
พื้นที่รับน้ำของฝายและข้อมูลประกอบ	สภาพโดยรวมของฝายและแนวทางแก้ไขปรับปรุงเบื้องต้น

<p><u>ข้อมูลพื้นที่รับน้ำของฝาย</u>                      A = 4.435 ตารางกิโลเมตร                      L = 5.494 กิโลเมตร                      LC = 2.747 กิโลเมตร                      H = 100 เมตร                      s = 0.018                      c = 0                      I = 0 มิลลิเมตร/ชั่วโมง                      Return period = 500 ปี                      อัตราการไหลสูงสุด = 0.284 ลบ.ม./วินาที</p>	<p><u>สภาพโดยรวมของฝาย</u></p> <p>ส่วนควบคุมน้ำ : มีการแตกร้าวน้อย มีวัชพืชขึ้นน้อย และมีการเสริมคันฝายให้สูงขึ้นทำให้อัตราการระบายน้ำได้ไม่ต่ำกว่าที่ควร ส่วนท้ายน้ำ : มีการกัดเซาะ แตกร้าว รั่ว และมีรูโพรงน้อย มีวัชพืชขึ้นน้อย</p> <p><u>แนวทางแก้ไขปรับปรุงเบื้องต้น</u></p> <p>เนื่องจากสภาพฝายค่อนข้างเก่า ไม่คุ้มค่าในการปรับปรุง และใช้งบประมาณสูง ดังนั้นหากสามารถก่อสร้างใหม่ได้ควรรื้อถอน และก่อสร้างใหม่ให้สามารถรองรับปริมาณน้ำสูงสุดได้</p>
