การตรวจสอบสภาพฝายและแนวทางแก้ไขปรับปรุงเพื่อเพิ่มประสิทธิภาพฝาย ในพื้นที่จังหวัดเชียงราย

รหัสฝายที่ : WCR040400601

ชื่อฝาย : -      ชื่อลำน้ำ : ห้วยลึก      ลำน้ำสาขาของ :      ประเภทลำน้ำ : ลำห้วย      วันที่สำรวจ : 21 เม.ย. 64  
 หมู่บ้าน : หมู่ที่ 6 แม่ลอยไร่ใต้      ตำบล : แม่ลอย      อำเภอ : เทิง      จังหวัด : เชียงราย  
 ก่อสร้าง เมื่อปี พ.ศ. : 2556      อายุฝาย : 8      หน่วยงานรับผิดชอบ : อบต.แม่ลอย      ออกแบบเอง

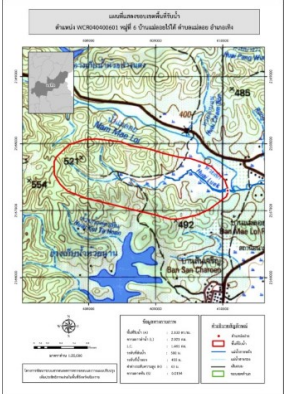
พื้นที่รับน้ำของฝายและข้อมูลประกอบ	สภาพโดยรวมของฝายและแนวทางแก้ไขปรับปรุงเบื้องต้น

<p><u>ข้อมูลพื้นที่รับน้ำของฝาย</u>                      A = 2.103 ตารางกิโลเมตร                      L = 2.921 กิโลเมตร                      LC = 1.461 กิโลเมตร                      H = 45 เมตร                      s = 0.015                      c = 0.1                      I = 30 มิลลิเมตร/ชั่วโมง                      Return period = 20 ปี                      อัตราการไหลสูงสุด = 1.754 ลบ.ม./วินาที</p>	<p><u>สภาพโดยรวมของฝาย</u>                      ส่วนควบคุมน้ำ : มีการกัดเซาะ แดกร้าว และรั่วน้อย มีวัชพืชน้อย ส่วนท้ายน้ำ : มีสภาพปกติ มีวัชพืชขึ้นน้อย</p> <p><u>แนวทางแก้ไขปรับปรุงเบื้องต้น</u>                      สภาพโดยรวมยังใช้งานได้ ควรเรียงหินป้องกันการกัดเซาะทางด้านเหนือน้ำ และกำจัดวัชพืชออก ขุดลอกเอาตะกอนออก และวางมาตรการกำจัดวัชพืชตามระยะเวลาที่เหมาะสม</p>
