การตรวจสอบสภาพฝายและแนวทางแก้ไขปรับปรุงเพื่อเพิ่มประสิทธิภาพฝาย ในพื้นที่จังหวัดเชียงราย

รหัสฝายที่ : WCR040400602

ชื่อฝาย : -      ชื่อลำน้ำ : ห้วยฝาย      ลำน้ำสาขาของ :      ประเภทลำน้ำ : ลำห้วย      วันที่สำรวจ : 21 เม.ย. 64  
 หมู่บ้าน : หมู่ที่ 6 แม่ลอยไร่ใต้      ตำบล : แม่ลอย      อำเภอ : เทิง      จังหวัด : เชียงราย  
 ก่อสร้าง เมื่อปี พ.ศ. : -      อายุฝาย : มากกว่า 30 ปี      หน่วยงานรับผิดชอบ : อบต.แม่ลอย      ใช้แบบมาตรฐาน : มข.27

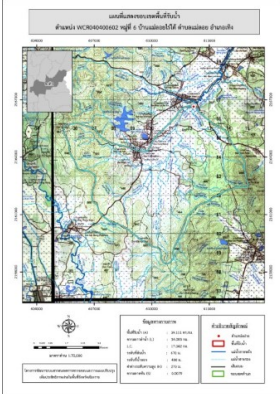
พื้นที่รับน้ำของฝายและข้อมูลประกอบ	สภาพโดยรวมของฝายและแนวทางแก้ไขปรับปรุงเบื้องต้น

<p><u>ข้อมูลพื้นที่รับน้ำของฝาย</u>                      A = 39.111 ตารางกิโลเมตร                      L = 34.083 กิโลเมตร                      LC = 17.041 กิโลเมตร                      H = 270 เมตร                      s = 0.008                      Return period = 20 ปี                      อัตราการไหลสูงสุด = 108.728 ลบ.ม./วินาที</p>	<p><u>สภาพโดยรวมของฝาย</u></p> <p>ส่วนควบคุมน้ำ : มีการกัดเซาะ ทรุดตัว แครก ร้าว และรั่วซึม มีวัชพืชน้อย ส่วนท้ายน้ำ : มีการกัดเซาะ แครก ร้าว และมีรูพรุน มีวัชพืชน้อย</p> <p><u>แนวทางแก้ไขปรับปรุงเบื้องต้น</u></p> <p>เนื่องจากสภาพฝายค่อนข้างเก่า ไม่คุ้มค่าในการปรับปรุง และใช้งบประมาณสูง ดังนั้นหากสามารถก่อสร้างใหม่ได้ควรริ่อดอน และก่อสร้างใหม่ให้สามารถรองรับปริมาณน้ำสูงสุดได้</p>
