ชื่อฝาย : - ชื่อลำน้ำ : ห้วยจำบอน ลำน้ำสาขาของ : ประเภทลำน้ำ : ลำห้วย วันที่สำรวจ : 21 เม.ย. 64
 หมู่บ้าน : หมู่ที่ 11 ไหม่สุขสันต์ ตำบล : แม่ลอย อำเภอ : เทิง จังหวัด : เชียงราย
 ก่อสร้าง เมื่อปี พ.ศ. : 2538 อายุฝาย : 26 หน่วยงานรับผิดชอบ : ไม่ทราบ ใช้แบบมาตรฐาน : ไม่ทราบ

ลักษณะทั่วไป			
ประเภทของสันฝาย : ฝายไหลตกตรง	ความสูงสัน : 1.20 เมตร	ความกว้างสัน : 10.50 เมตร	
ประตูระบายน้ำ : ไม่มี	ชนิดบานประตู : -	ขนาด (กว้าง*สูง) : -	จำนวน : - ชุด ชนิดเครื่องยกบาน : -
อาคารบังคับน้ำ : ไม่มี			
ระบบส่งน้ำ : ไม่มี	ลักษณะคลอง : -	ขนาดกันคลองกว้าง : - เมตร	ความยาวประมาณ : - กิโลเมตรเมตร

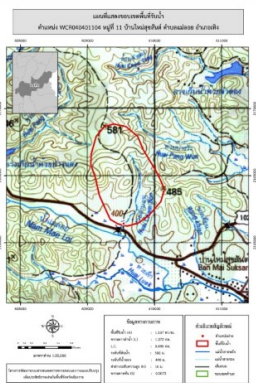
พื้นที่รับน้ำของฝายและข้อมูลประกอบ	สภาพโดยรวมของฝายและแนวทางแก้ไขปรับปรุงเบื้องต้น

<p><u>ข้อมูลพื้นที่รับน้ำของฝาย</u> A = 1.137 ตารางกิโลเมตร L = 1.372 กิโลเมตร LC = 0.686 กิโลเมตร H = 10 เมตร s = 0.007 c = 0.1 I = 30 มิลลิเมตร/ชั่วโมง Return period = 20 ปี อัตราการไหลสูงสุด = 0.948 ลบ.ม./วินาที</p>	<p><u>สภาพโดยรวมของฝาย</u></p> <p>ส่วนควบคุมน้ำ : มีการกัดเซาะ และแตกร่วนน้อย มีวัชพืชน้อย ส่วนท้ายน้ำ : มีการกัดเซาะ ทรุดตัวแตกร่วน มีรูโหว่ และร่วนน้อย</p> <p><u>แนวทางแก้ไขปรับปรุงเบื้องต้น</u></p> <p>สภาพโดยรวมยังใช้งานได้ ดังนั้นควรกำจัดวัชพืชออก ขุดลอกเอาตะกอนออก และวางมาตรการกำจัดวัชพืชตามระยะเวลาที่เหมาะสม</p>
