การตรวจสอบสภาพฝายและแนวทางแก้ไขปรับปรุงเพื่อเพิ่มประสิทธิภาพฝาย ในพื้นที่จังหวัดเชียงราย

รหัสฝายที่ : WCR040401202

ชื่อฝาย : -      ชื่อลำน้ำ : ห้วยฝาย      ลำน้ำสาขาของ :      ประเภทลำน้ำ : ลำห้วย      วันที่สำรวจ : 21 เม.ย. 64  
 หมู่บ้าน : หมู่ที่ 12 ศรีมงคล      ตำบล : แม่ลอย      อำเภอ : เทิง      จังหวัด : เชียงราย  
 ก่อสร้าง เมื่อปี พ.ศ. : 2549      อายุฝาย : 15      หน่วยงานรับผิดชอบ : อบต.แม่ลอย      ออกแบบเอง

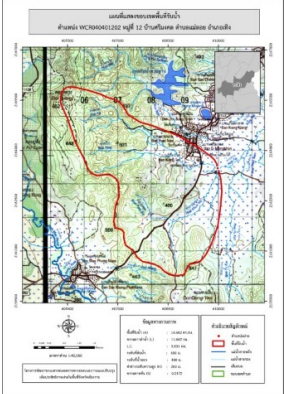
พื้นที่รับน้ำของฝายและข้อมูลประกอบ	สภาพโดยรวมของฝายและแนวทางแก้ไขปรับปรุงเบื้องต้น

<p>ข้อมูลพื้นที่รับน้ำของฝาย                      A = 14.682 ตารางกิโลเมตร                      L = 11.662 กิโลเมตร                      LC = 5.831 กิโลเมตร                      H = 200 เมตร                      s = 0.017                      c = 0                      I = 0 มิลลิเมตร/ชั่วโมง                      Return period = 500 ปี                      อัตราการไหลสูงสุด = 1.153 ลบ.ม./วินาที</p>	<p>สภาพโดยรวมของฝาย</p> <p>ส่วนควบคุมน้ำ : มีการกัดเซาะ และรั่วน้อย มีวัชพืชน้อย ส่วนท้ายน้ำ : มีการกัดเซาะ ทรุดตัว และแตกรั่วน้อย มีวัชพืชน้อย</p> <p>แนวทางแก้ไขปรับปรุงเบื้องต้น</p> <p>เนื่องจากสภาพฝายค่อนข้างเก่า ไม่คุ้มค่าในการปรับปรุง ควรกำจัดวัชพืชออก ขุดลอกเอาตะกอนออก และวางมาตรการกำจัดวัชพืชมตามระยะเวลาที่เหมาะสม</p>
