การตรวจสอบสภาพฝายและแนวทางแก้ไขปรับปรุงเพื่อเพิ่มประสิทธิภาพฝาย ในพื้นที่จังหวัดเชียงราย

รหัสฝายที่ : WCR040401204

ชื่อฝาย : -      ชื่อลำน้ำ : ห้วยฝาย      ลำน้ำสาขาของ :      ประเภทลำน้ำ : ลำห้วย      วันที่สำรวจ : 21 เม.ย. 64  
 หมู่บ้าน : หมู่ที่ 12 ศรีมงคล      ตำบล : แม่ลอย      อำเภอ : เทิง      จังหวัด : เชียงราย  
 ก่อสร้าง เมื่อปี พ.ศ. : -      อายุฝาย : มากกว่า 40 ปี      หน่วยงานรับผิดชอบ : อบต.แม่ลอย      ก่อสร้างเองโดยใช้แรงงานชาวบ้าน ใช้งบของ : ไม่ทราบ

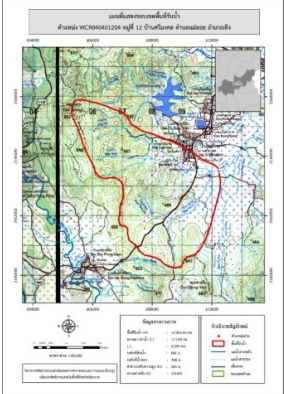
พื้นที่รับน้ำของฝายและข้อมูลประกอบ	สภาพโดยรวมของฝายและแนวทางแก้ไขปรับปรุงเบื้องต้น

<p>ข้อมูลพื้นที่รับน้ำของฝาย                      A = 14.963 ตารางกิโลเมตร                      L = 12.118 กิโลเมตร                      LC = 6.059 กิโลเมตร                      H = 200 เมตร                      s = 0.017                      c = 0                      I = 0 มิลลิเมตร/ชั่วโมง                      Return period = 500 ปี                      อัตราการไหลสูงสุด = 1.179 ลบ.ม./วินาที</p>	<p>สภาพโดยรวมของฝาย</p> <p>ส่วนควบคุมน้ำ : มีการกัดเซาะ และแตกร้าวนปานกลาง ทรุดตัว รั่ว และมีรูโพรงน้อย มีวัชพืชขึ้นน้อย</p> <p>ส่วนท้ายน้ำ : มีการกัดเซาะ แตกร้าวน ทรุดตัว รั่ว และมีรูโพรงปานกลาง มีวัชพืชขึ้นน้อย</p> <p>แนวทางแก้ไขปรับปรุงเบื้องต้น</p> <p>เนื่องจากสภาพฝายค่อนข้างเก่า ไม่คุ้มค่าในการปรับปรุง และใช้งบประมาณสูง ดังนั้นหากสามารถก่อสร้างใหม่ได้ควรริ่ถอน และก่อสร้างใหม่ให้สามารถรองรับปริมาณน้ำสูงสุดได้</p>
