การตรวจสอบสภาพฝายและแนวทางแก้ไขปรับปรุงเพื่อเพิ่มประสิทธิภาพฝาย ในพื้นที่จังหวัดเชียงราย

รหัสฝายที่ : WCR040500602

ชื่อฝาย :- ชื่อลำน้ำ : ห้วยเอื้อง ลำน้ำสาขาของ : ประเภทลำน้ำ : ลำห้วย วันที่สำรวจ : 19 เม.ย. 64
น้ำพุ/แม่น้ำอิง/แม่น้ำโขง

ลักษณะทั่วไป			
ประเภทของสันฝาย : ฝายประตुरะบาย	ความสูงสัน : 2.00 เมตร	ความกว้างสัน : 9.00 เมตร	
ประตुरะบายน้ำ : มี	ชนิดบานประตู่ : บานตรง	ขนาด (กว้าง*สูง) : 2.00*3.00	จำนวน : 1 ชุด ชนิดเครื่องยกบาน : -
อาคารบังคับน้ำ : มี			
ระบบส่งน้ำ : มี	ลักษณะคลอง : คลองดิน	ขนาดกันคลองกว้าง : 4.00 เมตร	ความยาวประมาณ : 2.00 กิโลเมตรเมตร
ข้อมูลประวัติการซ่อม :			
ปี พ.ศ.	รายการซ่อม	หน่วยงาน	หมายเหตุ

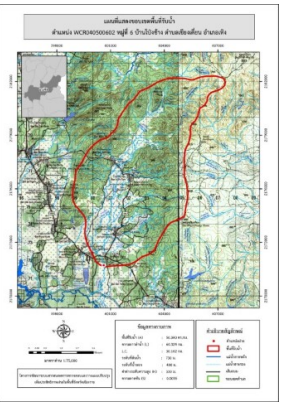
พื้นที่รับน้ำของฝายและข้อมูลประกอบ	สภาพโดยรวมของฝายและแนวทางแก้ไขปรับปรุงเบื้องต้น

<p>ข้อมูลพื้นที่รับน้ำของฝาย A = 50.39 ตารางกิโลเมตร L = 60.324 กิโลเมตร LC = 30.162 กิโลเมตร H = 330 เมตร s = 0.005 Return period = 20 ปี อัตราการไหลสูงสุด = 42.025 ลบ.ม./วินาที</p>	<p>สภาพโดยรวมของฝาย ส่วนเหนือน้ำ : มีสภาพปกติ มีวัชพืชขึ้นน้อย ส่วนควบคุมน้ำ : มีการกัดเซาะ แดงกร้าว มีรูโหว่ และรั่วเล็กน้อย มีวัชพืชขึ้นน้อย ส่วนท้ายน้ำ : มีการกัดเซาะ แดงกร้าว มีรูโหว่ และรั่วเล็กน้อย มีวัชพืชขึ้นน้อย ระบบส่งน้ำ : มีการกัดเซาะเล็กน้อย โดยรวมสภาพปกติมีวัชพืชขึ้นเล็กน้อย</p> <p>แนวทางแก้ไขปรับปรุงเบื้องต้น สภาพฝายค่อนข้างเก่ามีการกัดเซาะเล็กน้อยทำให้เกิดรูโหว่ และรั่ว แต่ไม่คุ้มค่าในการซ่อมแซม โดยรวมปกติยังใช้งาน ดังนั้นควรกำจัดวัชพืชออก ขุดลอกเอาตะกอนออก และวางมาตรการกำจัดวัชพืชตามระยะเวลาที่เหมาะสม</p>
