การตรวจสอบสภาพฝายและแนวทางแก้ไขปรับปรุงเพื่อเพิ่มประสิทธิภาพฝาย ในพื้นที่จังหวัดเชียงราย

รหัสฝายที่ : WCR040501001

ชื่อฝาย : - ชื่อลำน้ำ : ห้วยแม่ลอย ลำน้ำสาขาของ : ประเภทลำน้ำ : ลำห้วย วันที่สำรวจ : 19 เม.ย. 64
 หมู่บ้าน : หมู่ที่ 10 เชียงทองไทย ตำบล : เชียงเคียน อำเภอ : เทิง จังหวัด : เชียงราย น้ำพุ/แม่น้ำอิง/แม่น้ำโขง
 ก่อสร้าง เมื่อปี พ.ศ. : 2502 อายุฝาย : 62 หน่วยงานรับผิดชอบ : ใช้งบประมาณ : ไม่ทราบ
 เทศบาลตำบลเชียงเคียน

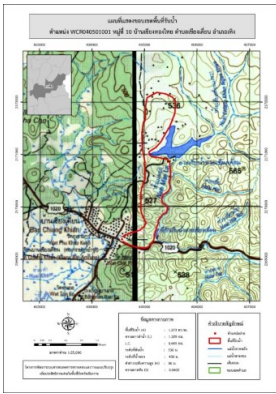
ข้อมูลพื้นที่รับน้ำของฝาย

A = 1.273 ตารางกิโลเมตร

L = 1.329 กิโลเมตร

LC = 0.664 กิโลเมตร

H = 80 เมตร

อัตราการไหลสูงสุด = 0.066 ลบ.ม./วินาที
