การตรวจสภาพฝายและแนวทางแก้ไขปรับปรุงเพื่อเพิ่มประสิทธิภาพฝาย ในพื้นที่จังหวัดเชียงราย

รหัสฝายที่ : WCR040901301

ชื่อฝาย : - ชื่อลำน้ำ : ห้วยดอก ลำน้ำสาขาของ : ประเภทลำน้ำ : ลำห้วย วันที่สำรวจ : 30 เม.ย. 64
น้ำหนาว/แม่น้ำลาว/แม่น้ำอิง

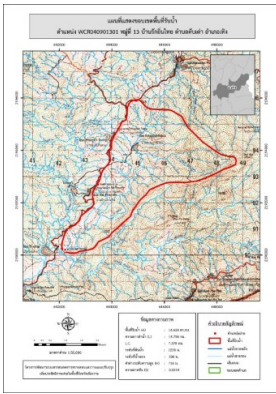
ข้อมูลพื้นที่รับน้ำของฝาย

A = 14.628 ตารางกิโลเมตร

L = 14.756 กิโลเมตร

LC = 7.378 กิโลเมตร

H = 758 เมตร

s = 0.051

c = 0.1

I = 40 มิลลิเมตร/ชั่วโมง

Return period = 20 ปี

อัตราการไหลสูงสุด = 16.266 ลบ.ม./วินาที
