ชื่อฝาย : - ชื่อลำน้ำ : ห้วยไคร้ ลำน้ำสาขาของ : ประเภทลำน้ำ : ลำห้วย วันที่สำรวจ : 30 เม.ย. 64  
 น้ำหนาว/แม่น้ำลาว/แม่น้ำอิง

หมู่บ้าน : หมู่ที่ 22 ไคร้เดชบุญเรือง ตำบล : ตับเต่า อำเภอ : เทิง จังหวัด : เชียงราย  
 ก่อสร้าง เมื่อปี พ.ศ. : 2560 อายุฝาย : 3 หน่วยงานรับผิดชอบ : อบจ.เชียงราย ใช้แบบมาตรฐาน : อบจ.เชียงราย

ลักษณะทั่วไป			
ประเภทของสันฝาย : ฝายสันกว้าง	ความสูงสัน : 1.50 เมตร	ความกว้างสัน : 14.00 เมตร	
ประตูระบายน้ำ : มี	ชนิดบานประตู : บานตรง	ขนาด (กว้าง*สูง) : 1.20*0.50	จำนวน : 4 ชุด ชนิดเครื่องยกบาน : เครื่องกว้านคันชัก
อาคารบังคับน้ำ : ไม่มี			
ระบบส่งน้ำ : ไม่มี	ลักษณะคลอง : -	ขนาดกันคลองกว้าง : - เมตร	ความยาวประมาณ : - กิโลเมตรเมตร

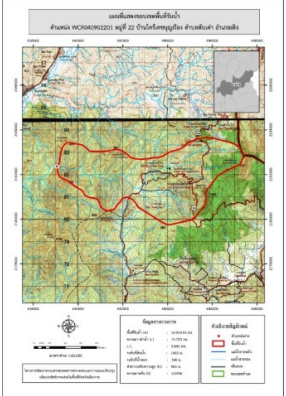
พื้นที่รับน้ำของฝายและข้อมูลประกอบ	สภาพโดยรวมของฝายและแนวทางแก้ไขปรับปรุงเบื้องต้น

<p>ข้อมูลพื้นที่รับน้ำของฝาย</p> <p>A = 18.918 ตารางกิโลเมตร</p> <p>L = 19.72 กิโลเมตร</p> <p>LC = 9.86 กิโลเมตร</p> <p>H = 900 เมตร</p> <p>s = 0.046</p> <p>c = 0</p> <p>I = 0 มิลลิเมตร/ชั่วโมง</p> <p>Return period = 500 ปี</p> <p>อัตราการไหลสูงสุด = 1.551 ลบ.ม./วินาที</p>	<p>สภาพโดยรวมของฝาย</p> <p>ส่วนเหนือน้ำ : มีสภาพปกติ มีวัชพืชขึ้นเล็กน้อย ส่วนควบคุมน้ำ : มีสภาพปกติ มีวัชพืชขึ้นเล็กน้อย</p> <p>ส่วนท้ายน้ำ : มีสภาพปกติ มีวัชพืชขึ้นเล็กน้อย</p> <p>แนวทางแก้ไขปรับปรุงเบื้องต้น</p> <p>สภาพโดยรวมปกติยังใช้งานได้ ดังนั้นควรกำจัดวัชพืชชอก ชุดลอกเอาตะกอนออก และวางมาตรการกำจัดวัชพืชตามระยะเวลาที่เหมาะสม</p>
