ชื่อฝาย : อุ่นโน      ชื่อลำน้ำ : ห้วยไคร้      ลำน้ำสาขาของ :      ประเภทลำน้ำ : ลำห้วย      วันที่สำรวจ : 30 เม.ย. 64  
 หมู่บ้าน : หมู่ที่ 22 ไคร้เดชะบุญเรือง ตำบล : ตับเต่า      อำเภอ : เทิง      จังหวัด : เชียงราย  
 ก่อสร้าง เมื่อปี พ.ศ. : -      อายุฝาย : มากกว่า 20 ปี      หน่วยงานรับผิดชอบ : อบต.ตบเต่า      ใช้แบบมาตรฐาน : มข.27

ลักษณะทั่วไป			
ประเภทของสันฝาย : ฝายไหลตกตรง	ความสูงสัน : 1.50 เมตร	ความกว้างสัน : 15.00 เมตร	
ประตูระบายน้ำ : มี	ชนิดบานประตู : บานตรง	ขนาด (กว้าง*สูง) : 1.00*0.80	จำนวน : 6 ชุด      ชนิดเครื่องยกบาน : -
อาคารบังคับน้ำ : มี	แบบเปิด : ฝั่งซ้าย	ชนิดบานประตู : -	ชนิดเครื่องยกบาน : -
ระบบส่งน้ำ : มี	ลักษณะคลอง : คลองดิน	ขนาดกันคลองกว้าง : 1.00 เมตร	ความยาวประมาณ : 1.50 กิโลเมตรเมตร

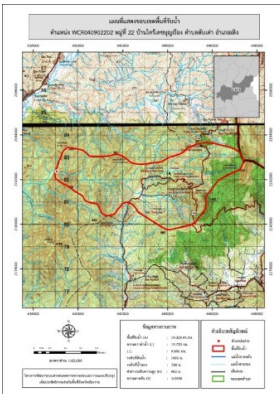
พื้นที่รับน้ำของฝายและข้อมูลประกอบ	สภาพโดยรวมของฝายและแนวทางแก้ไขปรับปรุงเบื้องต้น

<p>ข้อมูลพื้นที่รับน้ำของฝาย</p> <p>A = 19.008 ตารางกิโลเมตร                      L = 19.72 กิโลเมตร                      LC = 9.86 กิโลเมตร                      H = 900 เมตร                      s = 0.046                      c = 0                      I = 0 มิลลิเมตร/ชั่วโมง                      Return period = 500 ปี                      อัตราการไหลสูงสุด = 1.559 ลบ.ม./วินาที</p>	<p><b>สภาพโดยรวมของฝาย</b></p> <p>ส่วนควบคุมน้ำ : มีการกัดเซาะ ทรุดตัว รั่ว และมีรูพรุนน้อย มีการแตกร้าวเนื่องจากการทับสะพานและตอม่อออก มีวัชพืชขึ้นน้อย ส่วนท้ายน้ำ : มีการกัดเซาะ ทรุดตัว แตกร้าว มีรูพรุน และร่วนน้อย มีวัชพืชขึ้นน้อย ระบบส่งน้ำ : มีสภาพปกติ มีวัชพืชขึ้นน้อย</p> <p><b>แนวทางแก้ไขปรับปรุงเบื้องต้น</b></p> <p>เนื่องจากเป็นฝายเก่าไม่คุ้มค่าในการปรับปรุง แต่ยังมีสภาพพอที่จะใช้งานได้จนกว่าจะหมดสภาพ ดังนั้นหากสามารถก่อสร้างใหม่ได้ควรรื้อถอน และก่อสร้างใหม่ให้สามารถรองรับปริมาณน้ำสูงสุดได้ มีรายละเอียดดังแสดงในแบบ</p>
