ชื่อฝาย : ห้วยไคร้ใต้ ชื่อลำน้ำ : ห้วยไคร้ ลำน้ำสาขาของ : ประเภทลำน้ำ : ลำห้วย วันที่สำรวจ : 30 เม.ย. 64
 ห้วยหลวง/แม่น้ำลาว/แม่น้ำอิง

หมู่บ้าน : หมู่ที่ 22 ไคร้เดชะบุญเรือง ตำบล : ตับเต่า อำเภอ : เทิง จังหวัด : เชียงราย

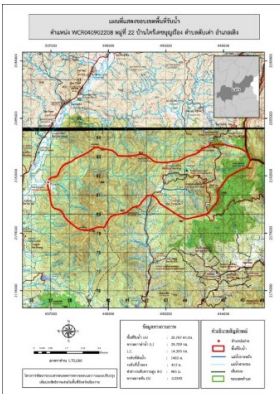
พื้นที่รับน้ำของฝายและข้อมูลประกอบ	สภาพโดยรวมของฝายและแนวทางแก้ไขปรับปรุงเบื้องต้น

<p>ข้อมูลพื้นที่รับน้ำของฝาย A = 28.787 ตารางกิโลเมตร L = 28.709 กิโลเมตร LC = 14.354 กิโลเมตร H = 985 เมตร s = 0.034 Return period = 500 ปี อัตราการไหลสูงสุด = 2.535 ลบ.ม./วินาที</p>	<p>สภาพโดยรวมของฝาย</p> <p>ส่วนควบคุมน้ำ : มีการกัดเซาะ ทรุดตัว และแตกร้าวน้อย รั่ว และมีรูโพรงปานกลาง มีวัชพืชขึ้นน้อย ส่วนท้ายน้ำ : มีการกัดเซาะ ทรุดตัว แตกร้าว มีรูโพรง และร่วนน้อย มีวัชพืชขึ้นน้อย ระบบส่งน้ำ : โดยรวมมีสภาพปกติ มีการกัดเซาะเล็กน้อย มีวัชพืชขึ้นเล็กน้อย</p> <p>แนวทางแก้ไขปรับปรุงเบื้องต้น</p> <p>เนื่องจากเป็นฝายเก่าไม่คุ้มค่าในการปรับปรุง แต่ยังมีสภาพพอที่จะใช้งานได้จนกว่าจะหมดสภาพ ดังนั้นหากสามารถก่อสร้างใหม่ได้ควรรื้อถอน และก่อสร้างใหม่ให้สามารถรองรับปริมาณน้ำสูงสุดได้ มีรายละเอียดดังแสดงในแบบ</p>
