ชื่อฝาย : เก้ากอ      ชื่อลำน้ำ : น้ำหวาง      ลำน้ำสาขาของ : แม่น้ำลาว/แม่น้ำอิง      ประเภทลำน้ำ : แม่น้ำสาขา      วันที่สำรวจ : 23 เม.ย. 64  
 หมู่บ้าน : หมู่ที่ 1 ปี      ตำบล : หวาง      อำเภอ : เทิง      จังหวัด : เชียงราย  
 ก่อสร้าง เมื่อปี พ.ศ. : -      อายุฝาย : มากกว่า 10 ปี      หน่วยงานรับผิดชอบ : เทศบาลตำบลหวาง      ไข้แบบมาตรฐาน : มข.27

ผลการตรวจสอบสภาพฝาย

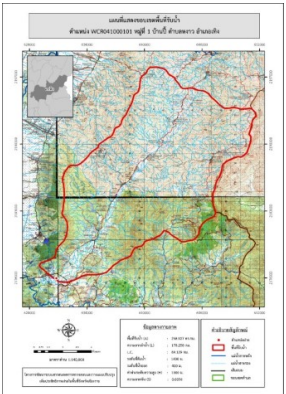
พื้นที่รับน้ำของฝายและข้อมูลประกอบ	สภาพโดยรวมของฝายและแนวทางแก้ไขปรับปรุงเบื้องต้น

<p><b>ข้อมูลพื้นที่รับน้ำของฝาย</b>                      A = 258.927 ตารางกิโลเมตร                      L = 178.258 กิโลเมตร                      LC = 89.129 กิโลเมตร                      H = 1000 เมตร                      s = 0.006                      Return period = 20 ปี                      อัตราการไหลสูงสุด = 251.936 ลบ.ม./วินาที</p>	<p><b>สภาพโดยรวมของฝาย</b>                      ส่วนเหนือน้ำ : มีการกัดเซาะ และรื้อเล็กน้อย มีวัชพืชขึ้นปานกลาง ส่วนควบคุมน้ำ : มีการกัดเซาะ ทรุดตัว แคร็ก มีรูโพรง และรั้วปานกลาง มีวัชพืชขึ้นปานกลาง ส่วนท้ายน้ำ : มีการแคร็ก มีรูโพรง และรั้วปานกลาง ทรุดตัว และแคร็กเล็กน้อย มีวัชพืชขึ้นน้อย</p> <p><b>แนวทางแก้ไขปรับปรุงเบื้องต้น</b>                      เนื่องจากสภาพฝายค่อนข้างเก่า และอยู่ในแม่น้ำสาขามีขนาดค่อนข้างใหญ่ ไม่คุ้มค่าในการปรับปรุง และใช้งบประมาณสูง ยังสามารถใช้งานได้นานกว่าจะหมดสภาพ ควรกำจัดวัชพืชออก ขุดลอกเอาตะกอนออก และวางมาตรการกำจัดวัชพืชตามระยะเวลาที่เหมาะสม หากสามารถก่อสร้างใหม่ได้ควรรื้อถอน และก่อสร้างใหม่ให้สามารถรองรับปริมาณน้ำสูงสุดได้</p>
