การตรวจสอบสภาพฝายและแนวทางแก้ไขปรับปรุงเพื่อเพิ่มประสิทธิภาพฝาย ในพื้นที่จังหวัดเชียงราย

รหัสฝายที่ : WCR041000501

ชื่อฝาย : ท่าข้าม      ชื่อลำน้ำ : แม่น้ำลาว      ลำน้ำสาขาของ : แม่น้ำอิง/แม่น้ำโขง      ประเภทลำน้ำ : แม่น้ำสาขา      วันที่สำรวจ : 23 เม.ย. 64  
 หมู่บ้าน : หมู่ที่ 5 ท่าข้าม      ตำบล : หงาว      อำเภอ : เทิง      จังหวัด : เชียงราย  
 ก่อสร้าง เมื่อปี พ.ศ. : -      อายุฝาย : มากกว่า 20 ปี      หน่วยงานรับผิดชอบ : ไม่ทราบ      ใช้งบประมาณ : ไม่ทราบ

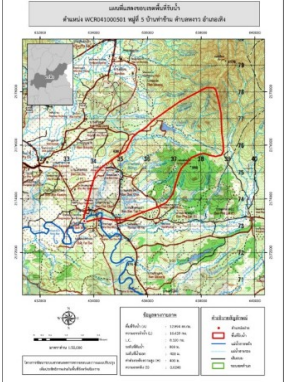
พื้นที่รับน้ำของฝายและข้อมูลประกอบ	สภาพโดยรวมของฝายและแนวทางแก้ไขปรับปรุงเบื้องต้น

<p>ข้อมูลพื้นที่รับน้ำของฝาย</p> <p>A = 12.894 ตารางกิโลเมตร                      L = 16.639 กิโลเมตร                      LC = 8.319 กิโลเมตร                      H = 400 เมตร                      s = 0.024                      c = 0.1                      I = 45 มิลลิเมตร/ชั่วโมง                      Return period = 20 ปี                      อัตราการไหลสูงสุด = 16.13 ลบ.ม./วินาที</p>	<p>สภาพโดยรวมของฝาย</p> <p>ถูกกัดเซาะพังเสียหายหมดสภาพ</p> <p>แนวทางแก้ไขปรับปรุงเบื้องต้น</p> <p>ควรรื้อถอน และก่อสร้างใหม่ให้สามารถรองรับปริมาณน้ำสูงสุดได้</p>
