การตรวจสอบสภาพฝายและแนวทางแก้ไขปรับปรุงเพื่อเพิ่มประสิทธิภาพฝาย ในพื้นที่จังหวัดเชียงราย

รหัสฝายที่ : WCR041200601

ชื่อฝาย : ร่องตุ๊ด ชื่อลำน้ำ : ร่องตุ๊ด ลำน้ำสาขาของ : ประเภทลำน้ำ : ลำห้วย วันที่สำรวจ : 20 เม.ย. 64
 หมู่บ้าน : หมู่ที่ 6 ป่าดิงงาม ตำบล : ศรีดอนไชย อำเภอ : เทิง จังหวัด : เชียงราย
 ก่อสร้าง เมื่อปี พ.ศ. : 2563 อายุฝาย : 1 หน่วยงานรับผิดชอบ : อบต.ศรีดอนไชย ออกแบบเอง

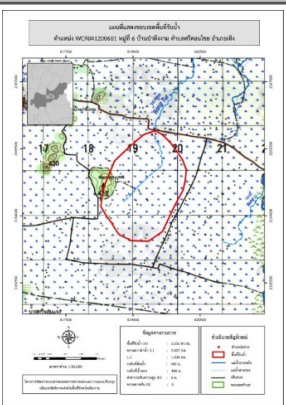
พื้นที่รับน้ำของฝายและข้อมูลประกอบ	สภาพโดยรวมของฝายและแนวทางแก้ไขปรับปรุงเบื้องต้น

<p>ข้อมูลพื้นที่รับน้ำของฝาย A = 3.252 ตารางกิโลเมตร L = 2.007 กิโลเมตร LC = 1.004 กิโลเมตร H = 0 เมตร s = 0 c = 0 I = 0 มิลลิเมตร/ชั่วโมง Return period = 100 ปี อัตราการไหลสูงสุด = 0.198 ลบ.ม./วินาที</p>	<p>สภาพโดยรวมของฝาย</p> <p>ส่วนควบคุมน้ำ : มีสภาพปกติ ส่วนท้ายน้ำ : มีการกัดเซาะเล็กน้อย</p> <p>โดยรวมสภาพปกติมีวัชพืชขึ้นเล็กน้อย</p> <p>แนวทางแก้ไขปรับปรุงเบื้องต้น</p> <p>มีสภาพปกติ ดังนั้นควรกำจัดวัชพืชที่ซอก ขุดลอกเอาตะกอนออก และวางมาตรการกำจัดวัชพืชตามระยะเวลาที่เหมาะสม</p>
