ชื่อฝาย :- ชื่อลำน้ำ : ห้วยแม่ลอย ลำน้ำสาขาของ : แม่น้ำอิง/แม่น้ำโขง ประเภทลำน้ำ : ลำห้วย วันที่สำรวจ : 20 เม.ย. 64
 หมู่บ้าน : หมู่ที่ 7 ป่าแยะ ตำบล : ศรีดอนไชย อำเภอ : เทิง จังหวัด : เชียงราย
 ก่อสร้าง เมื่อปี พ.ศ. : - อายุฝาย : มากกว่า 30 ปี หน่วยงานรับผิดชอบ : อบต.ศรีดอนไชย ไซ้แบบมาตรฐาน : มข.27

ผลการตรวจสอบสภาพฝาย

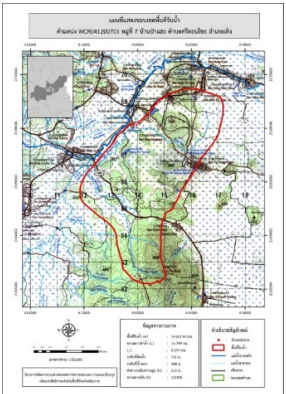
| พื้นที่รับน้ำของฝายและข้อมูลประกอบ | สภาพโดยรวมของฝายและแนวทางแก้ไขปรับปรุงเบื้องต้น |
|--|--|
| <p>ข้อมูลพื้นที่รับน้ำของฝาย A = 19.627 ตารางกิโลเมตร L = 16.749 กิโลเมตร LC = 8.375 กิโลเมตร H = 310 เมตร s = 0.019 c = 0.1 I = 45 มิลลิเมตร/ชั่วโมง Return period = 20 ปี อัตราการไหลสูงสุด = 24.553 ลบ.ม./วินาที</p> | <p>สภาพโดยรวมของฝาย</p> <p>ส่วนควบคุมน้ำ : มีการกัดเซาะ แดกร้าว รื้อซิม และมีรูโหว่เล็กน้อย มีวัชพืชขึ้นน้อย ส่วนท้ายน้ำ : มีการกัดเซาะ แดกร้าว รื้อซิม และมีรูโหว่เล็กน้อย</p> <p>แนวทางแก้ไขปรับปรุงเบื้องต้น</p> <p>มีสภาพโดยรวมปกติ มีการกัดเซาะด้านเหนือน้ำ และทำนบน้ำเล็กน้อย ดังนั้นควรกำจัดวัชพืชออก ขุดลอกเอาตะกอนออก และวางมาตรการกำจัดวัชพืชตามระยะเวลาที่เหมาะสม</p> |
