การตรวจสอบสภาพฝายและแนวทางแก้ไขปรับปรุงเพื่อเพิ่มประสิทธิภาพฝาย ในพื้นที่จังหวัดเชียงราย

รหัสฝายที่ : WCR041200901

ชื่อฝาย : - ชื่อลำน้ำ : ร่องตุ๊ด ลำน้ำสาขาของ : ประเภทลำน้ำ : ลำห้วย วันที่สำรวจ : 20 เม.ย. 64  
 หมู่บ้าน : หมู่ที่ 9 หุ่นง่า ตำบล : ศรีดอนไชย อำเภอ : เทิง จังหวัด : เชียงราย  
 ก่อสร้าง เมื่อปี พ.ศ. : 2562 อายุฝาย : 2 หน่วยงานรับผิดชอบ : อบต.ศรีดอนไชย ออกแบบเอง

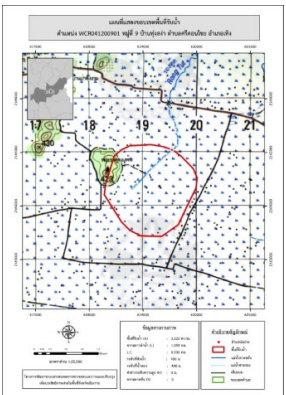
พื้นที่รับน้ำของฝายและข้อมูลประกอบ	สภาพโดยรวมของฝายและแนวทางแก้ไขปรับปรุงเบื้องต้น

<p>ข้อมูลพื้นที่รับน้ำของฝาย</p> <p>A = 2.222 ตารางกิโลเมตร                      L = 1.059 กิโลเมตร                      LC = 0.53 กิโลเมตร                      H = 0 เมตร                      s = 0                      c = 0.1                      I = 30 มิลลิเมตร/ชั่วโมง                      Return period = 20 ปี                      อัตราการไหลสูงสุด = 1.853 ลบ.ม./วินาที</p>	<p><b>สภาพโดยรวมของฝาย</b></p> <p>ส่วนเหนือน้ำ : มีการกัดเซาะน้อย มีรูโหว่ และรั้วปานกลาง มีวัชพืชขึ้นน้อย ส่วนควบคุมน้ำ : มีการกัดเซาะน้อย มีรูโหว่ และรั้วปานกลาง มีวัชพืชขึ้นน้อย ส่วนท้ายน้ำ : มีการกัดเซาะปานกลาง ทรุดตัว แตกร้าว มีรูโหว่ และรั้วเล็กน้อย มีวัชพืชขึ้นน้อย</p> <p><b>แนวทางแก้ไขปรับปรุงเบื้องต้น</b></p> <p>เนื่องจากมีการกัดเซาะตลอดตัวฝายทำให้เก็บน้ำได้ไม่ดี มีรูโหว่ และรั้วค่อนข้างมาก การซ่อมแซมทำได้ยาก และใช้งบประมาณสูง ดังนั้นหากสามารถก่อสร้างใหม่ได้ควรรื้อถอนและก่อสร้างใหม่ให้สามารถรองรับปริมาณน้ำสูงสุดได้</p>
