การตรวจสอบสภาพฝายและแนวทางแก้ไขปรับปรุงเพื่อเพิ่มประสิทธิภาพฝาย ในพื้นที่จังหวัดเชียงราย

รหัสฝายที่ : WCR050100701

ชื่อฝาย :- ชื่อลำน้ำ : แม่ฮ้าง ลำน้ำสาขาของ : ประเภทลำน้ำ : แม่น้ำสาขา วันที่สำรวจ : 23 เม.ย. 64
 หมู่บ้าน : หมู่ที่ 7 ใหม่ท่าเรือ ตำบล : สันมะเค็ด อำเภอ : พาน จังหวัด : เชียงราย น้ำพุ/แม่น้ำอิง/แม่น้ำโขง
 ก่อสร้าง เมื่อปี พ.ศ. : 2560 อายุฝาย : 4 หน่วยงานรับผิดชอบ : ใช้แบบมาตรฐาน : มข.27
 เทศบาลตำบลสันมะเค็ด

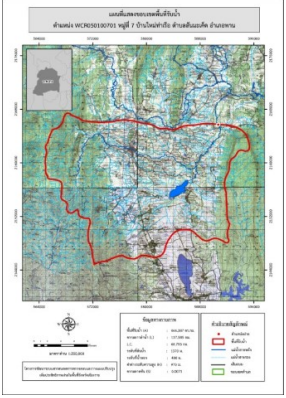
พื้นที่รับน้ำของฝายและข้อมูลประกอบ สภาพโดยรวมของฝายและแนวทางแก้ไขปรับปรุงเบื้องต้น

<p>ข้อมูลพื้นที่รับน้ำของฝาย A = 466.387 ตารางกิโลเมตร L = 137.585 กิโลเมตร LC = 68.793 กิโลเมตร H = 970 เมตร s = 0.007 Return period = 20 ปี อัตราการไหลสูงสุด = 453.795 ลบ.ม./วินาที</p>	<p>สภาพโดยรวมของฝาย</p> <p>ส่วนควบคุมน้ำ : มีการกัดเซาะ แดกร้าว และร่วนน้อย มีวัชพืชขึ้นน้อย ส่วนท้ายน้ำ : มีการกัดเซาะและแดกร้าวเล็กน้อย มีวัชพืชขึ้นน้อย ระบบส่งน้ำ : มีสภาพปกติ มีวัชพืชขึ้นน้อย</p> <p>แนวทางแก้ไขปรับปรุงเบื้องต้น</p> <p>โดยรวมมีสภาพปกติ ดังนั้นควรกำจัดวัชพืชออก ขุดลอกเอาตะกอนออก และวางมาตรการกำจัดวัชพืชตามระยะเวลาที่เหมาะสม</p>
---	--
