ชื่อฝาย : ห้วยแม่อ้อ ชื่อลำน้ำ : ห้วยแม่อ้อ ลำน้ำสาขาของ : ประเภทลำน้ำ : ลำห้วย วันที่สำรวจ : 20 เม.ย. 64
 หมู่บ้าน : หมู่ที่ 1 แม่อ้อโน ตำบล : แม่อ้อ อำเภอ : พาน จังหวัด : เชียงราย แม่ควา/น้ำพุ/แม่น้ำอิง
 ก่อสร้าง เมื่อปี พ.ศ. : 2538 อายุฝาย : 26 หน่วยงานรับผิดชอบ : อบต.แม่อ้อ ใช้แบบมาตรฐาน : มข.27

ลักษณะทั่วไป			
ประเภทของสันฝาย : ฝายไหลตกตรง	ความสูงชัน : 2.00 เมตร	ความกว้างสัน : 20.00 เมตร	
ประตูระบายน้ำ : มี	ชนิดบานประตู : บานตรง	ขนาด (กว้าง*สูง) : 2.00*0.60	จำนวน : 10 ชุด ชนิดเครื่องยกบาน : -
อาคารบังคับน้ำ : มี	แบบเปิด : ฝั้งซ้าย	ชนิดบานประตู : -	ชนิดเครื่องยกบาน : เครื่องกว้านคั้นซีก
ระบบส่งน้ำ : มี	ลักษณะคลอง : คลองดิน	ขนาดกันคลองกว้าง : 1.00 เมตร	ความยาวประมาณ : 2.00 กิโลเมตรเมตร

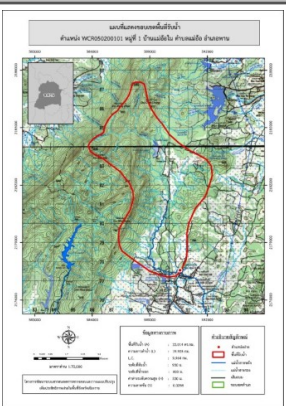
พื้นที่รับน้ำของฝายและข้อมูลประกอบ	สภาพโดยรวมของฝายและแนวทางแก้ไขปรับปรุงเบื้องต้น

<p>ข้อมูลพื้นที่รับน้ำของฝาย</p> <p>A = 33.014 ตารางกิโลเมตร L = 19.928 กิโลเมตร LC = 9.964 กิโลเมตร H = 530 เมตร s = 0.027 Return period = 20 ปี อัตราการไหลสูงสุด = 45.889 ลบ.ม./วินาที</p>	<p>สภาพโดยรวมของฝาย</p> <p>ส่วนควมคุมน้ำ : มีการแตกร้าว และร่วนน้อย มีวัชพืชขึ้นน้อย ส่วนท้ายน้ำ : มีการกัดเซาะ ทรุดตัว แตกร้าว และเคลื่อนตัวน้อย มีวัชพืชขึ้นเล็กน้อย ส่วน Protection ท้ายน้ำ : มีการกัดเซาะ ทรุดตัว แตกร้าว รั่ว และมีรูโหว่น้อย มีวัชพืชขึ้นเล็กน้อย ระบบส่งน้ำ : มีการกัดเซาะน้อยโดยรวมมีสภาพปกติ มีวัชพืชขึ้นน้อย</p> <p>แนวทางแก้ไขปรับปรุงเบื้องต้น</p> <p>เนื่องจากสภาพฝายค่อนข้างเก่า ไม่คุ้มค่าในการปรับปรุง และใช้งบประมาณสูง ยังสามารถใช้งานงานได้จนกว่าจะหมดสภาพ ดังนั้นควรกำจัดวัชพืชออก ขุดลอกเอาตะกอนออก และวางมาตรการกำจัดวัชพืชตามระยะเวลาที่เหมาะสม ดังนั้นหากสามารถก่อสร้างใหม่ได้ควรรื้อถอนและก่อสร้างใหม่ให้สามารถรองรับปริมาณน้ำสูงสุดได้</p>
