การตรวจสอบสภาพฝายและแนวทางแก้ไขปรับปรุงเพื่อเพิ่มประสิทธิภาพฝาย ในพื้นที่จังหวัดเชียงราย

รหัสฝายที่ : WCR050200502

ชื่อฝาย : - ชื่อลำน้ำ : แม่น้ำควม ลำน้ำสาขาของ : ประเภทลำน้ำ : ลำเหมือง วันที่สำรวจ : 21 เม.ย. 64
 หมู่บ้าน : หมู่ที่ 5 จำผักกูด ตำบล : แม่จ้อ อำเภอ : พาน จังหวัด : เชียงราย
 ก่อสร้าง เมื่อปี พ.ศ. : - อายุฝาย : มากกว่า30ปี หน่วยงานรับผิดชอบ : ที่ว่าการอำเภอพาน ก่อสร้างเองโดยใช้แรงงานชาวบ้าน ใช้งบของ : ที่ว่าการอำเภอ

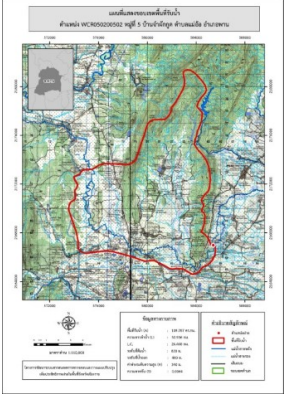
พื้นที่รับน้ำของฝายและข้อมูลประกอบ สภาพโดยรวมของฝายและแนวทางแก้ไขปรับปรุงเบื้องต้น

<p>ข้อมูลพื้นที่รับน้ำของฝาย</p> <p>A = 109.787 ตารางกิโลเมตร</p> <p>L = 52.936 กิโลเมตร</p> <p>LC = 26.468 กิโลเมตร</p> <p>H = 340 เมตร</p> <p>s = 0.006</p> <p>Return period = 20 ปี</p> <p>อัตราการไหลสูงสุด = 213.646 ลบ.ม./วินาที</p>	<p>สภาพโดยรวมของฝาย</p> <p>ได้รับความเสียหายมากตัวฝายไม่สามารถใช้งานได้</p> <p>แนวทางแก้ไขปรับปรุงเบื้องต้น</p> <p>ควรรื้อถอน และก่อสร้างใหม่ให้สามารถรองรับปริมาณน้ำสูงสุดได้</p>
---	--	--
