การตรวจสอบสภาพฝายและแนวทางแก้ไขปรับปรุงเพื่อเพิ่มประสิทธิภาพฝาย ในพื้นที่จังหวัดเชียงราย

รหัสฝายที่ : WCR050200602

ชื่อฝาย : - ชื่อลำน้ำ : ห้วยโป่ง ลำน้ำสาขาของ : ประเภทลำน้ำ : ลำห้วย วันที่สำรวจ : 20 เม.ย. 64
 หมู่บ้าน : หมู่ที่ 6 แม่แก้วกลาง ตำบล : แม่่อ อำเภอ : พาน จังหวัด : เชียงราย
 ก่อสร้าง เมื่อปี พ.ศ. : 2560 อายุฝาย : 4 หน่วยงานรับผิดชอบ : อบต.แม่่อ ออกแบบเอง

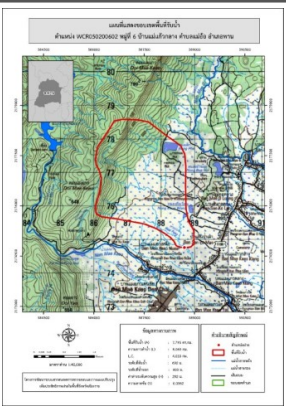
พื้นที่รับน้ำของฝายและข้อมูลประกอบ	สภาพโดยรวมของฝายและแนวทางแก้ไขปรับปรุงเบื้องต้น

<p><u>ข้อมูลพื้นที่รับน้ำของฝาย</u> A = 7.795 ตารางกิโลเมตร L = 8.065 กิโลเมตร LC = 4.032 กิโลเมตร H = 292 เมตร s = 0.036 c = 0.1 I = 20 มิลลิเมตร/ชั่วโมง Return period = 20 ปี อัตราการไหลสูงสุด = 4.334 ลบ.ม./วินาที</p>	<p><u>สภาพโดยรวมของฝาย</u> ส่วนเหนือน้ำ : โดยรวมมีสภาพปกติ มีรอยแตกร้าวเล็กน้อย ส่วนควบคุมน้ำ : โดยรวมมีสภาพปกติ มีรอยแตกร้าวเล็กน้อย ส่วนท้ายน้ำ : โดยรวมมีสภาพปกติ มีรอยแตกร้าวเล็กน้อย <u>แนวทางแก้ไขปรับปรุงเบื้องต้น</u> โดยรวมยังมีสภาพปกติดังนั้นควรกำจัดวัชพืชที่ขอบ ขุดลอกเอาตะกอนออก และวางมาตรการกำจัดวัชพืชตามระยะเวลาที่เหมาะสม</p>
