การตรวจสอบสภาพฝายและแนวทางแก้ไขปรับปรุงเพื่อเพิ่มประสิทธิภาพฝาย ในพื้นที่จังหวัดเชียงราย

รหัสฝายที่ : WCR050300104

ชื่อฝาย : นายบำเพ็ญ      ชื่อลำน้ำ : น้ำโป่งแดง      ลำน้ำสาขาของ :      ประเภทลำน้ำ : ลำห้วย      วันที่สำรวจ : 17 เม.ย. 64  
 แม่ลาว/แม่น้ำกก/แม่น้ำโขง  
 หมู่บ้าน : หมู่ที่ 1 นิคมแม่ลาว      ตำบล : ธารทอง      อำเภอ : พาน      จังหวัด : เชียงราย  
 ก่อสร้าง เมื่อปี พ.ศ. : 2559      อายุฝาย : 5      หน่วยงานรับผิดชอบ : อบต.ธารทอง      ออกแบบเอง

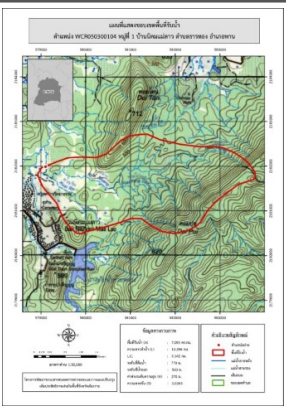
พื้นที่รับน้ำของฝายและข้อมูลประกอบ	สภาพโดยรวมของฝายและแนวทางแก้ไขปรับปรุงเบื้องต้น

<p>ข้อมูลพื้นที่รับน้ำของฝาย</p> <p>A = 7.093 ตารางกิโลเมตร</p> <p>L = 10.284 กิโลเมตร</p> <p>LC = 5.142 กิโลเมตร</p> <p>H = 270 เมตร</p> <p>s = 0.026</p> <p>c = 0.1</p> <p>l = 87 มิลลิเมตร/ชั่วโมง</p> <p>Return period = 20 ปี</p> <p>อัตราการไหลสูงสุด = 17.155 ลบ.ม./วินาที</p>	<p>สภาพโดยรวมของฝาย</p> <p>ถูกกัดเซาะทั้งได้รับความเสียหายค่อนข้างมาก</p> <p>แนวทางแก้ไขปรับปรุงเบื้องต้น</p> <p>ควรรื้อถอน และก่อสร้างใหม่ให้สามารถรองรับปริมาณน้ำสูงสุดได้</p>
