การตรวจสอบสภาพฝายและแนวทางแก้ไขปรับปรุงเพื่อเพิ่มประสิทธิภาพฝาย ในพื้นที่จังหวัดเชียงราย

รหัสฝายที่ : WCR050300202

ชื่อฝาย : - ชื่อลำน้ำ : ห้วยหลวง ลำน้ำสาขาของ : ประเภทลำน้ำ : ลำห้วย วันที่สำรวจ : 17 เม.ย. 64
 หมู่บ้าน : หมู่ที่ 2 สองแคว ตำบล : ธารทอง อำเภอ : พาน จังหวัด : เชียงราย
 ก่อสร้าง เมื่อปี พ.ศ. : 2554 อายุฝาย : 10 หน่วยงานรับผิดชอบ : อบต.ธารทอง ออกแบบเอง

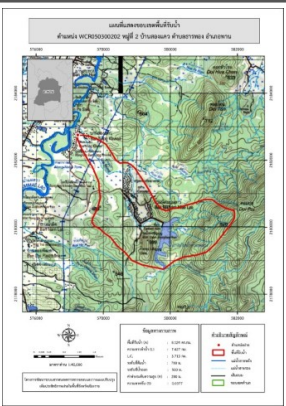
พื้นที่รับน้ำของฝายและข้อมูลประกอบ	สภาพโดยรวมของฝายและแนวทางแก้ไขปรับปรุงเบื้องต้น

<p>ข้อมูลพื้นที่รับน้ำของฝาย A = 8.124 ตารางกิโลเมตร L = 7.427 กิโลเมตร LC = 3.713 กิโลเมตร H = 280 เมตร s = 0.038 c = 0.1 I = 100 มิลลิเมตร/ชั่วโมง Return period = 20 ปี อัตราการไหลสูงสุด = 22.584 ลบ.ม./วินาที</p>	<p>สภาพโดยรวมของฝาย ส่วนเหนือน้ำ : มีการกัดเซาะ ทรุดตัว แตกร้าว และรั่วปานกลาง มีรูโพรงน้อย มีวัชพืชขึ้นน้อย ส่วนควบคุมน้ำ : มีการกัดเซาะ และทรุดตัวปานกลาง แตกร้าว รั่วปาน และมีรูโพรงน้อย มีวัชพืชขึ้นน้อย ส่วนท้ายน้ำ : มีการแตกร้าวเล็กน้อย มีวัชพืชขึ้นน้อย</p> <p>แนวทางแก้ไขปรับปรุงเบื้องต้น รื้อถอนส่วนเหนือน้ำที่แตกร้าว และมีรูโพรงออก บดอัด และเทคอนกรีตใหม่ ชุดลอกเอาตะกอนออก และวางมาตรการกำจัดวัชพืชตามระยะเวลาที่เหมาะสม</p>
