การตรวจสอบสภาพฝายและแนวทางแก้ไขปรับปรุงเพื่อเพิ่มประสิทธิภาพฝาย ในพื้นที่จังหวัดเชียงราย

รหัสฝายที่ : WCR050300901

ชื่อฝาย : -      ชื่อลำน้ำ : ห้วยน้ำลัด      ลำน้ำสาขาของ :      ประเภทลำน้ำ : ลำห้วย      วันที่สำรวจ : 17 เม.ย. 64  
 หมู่บ้าน : หมู่ที่ 9 ป่ารวกใต้      ตำบล : ธารทอง      อำเภอ : พาน      จังหวัด : เชียงราย  
 ก่อสร้าง เมื่อปี พ.ศ. : 2552      อายุฝาย : 12      หน่วยงานรับผิดชอบ : อบต.ธารทอง      ออกแบบเอง

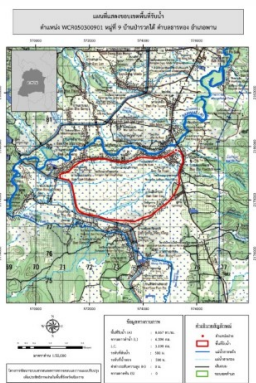
พื้นที่รับน้ำของฝายและข้อมูลประกอบ	สภาพโดยรวมของฝายและแนวทางแก้ไขปรับปรุงเบื้องต้น

<p>ข้อมูลพื้นที่รับน้ำของฝาย                      A = 8.467 ตารางกิโลเมตร                      L = 6.396 กิโลเมตร                      LC = 3.198 กิโลเมตร                      H = 0 เมตร                      s = 0                      c = 0.1                      I = 70 มิลลิเมตร/ชั่วโมง                      Return period = 20 ปี                      อัตราการไหลสูงสุด = 16.476 ลบ.ม./วินาที</p>	<p>สภาพโดยรวมของฝาย</p> <p>ส่วนเหนือน้ำ : มีสภาพปกติ ส่วนควบคุมน้ำ : มีสภาพปกติ ส่วนท้ายน้ำ : มีสภาพปกติ ส่วน Protection ท้ายน้ำ : โดยรวมมีสภาพปกติ มีการกัดเซาะเล็กน้อย มีวัชพืชขึ้นน้อย</p> <p>แนวทางแก้ไขปรับปรุงเบื้องต้น</p> <p>วางมาตรการขุดลอกเอาตะกอนออก และกำจัดวัชพืชตามระยะเวลาที่เหมาะสม</p>
