การตรวจสอบสภาพฝายและแนวทางแก้ไขปรับปรุงเพื่อเพิ่มประสิทธิภาพฝาย ในพื้นที่จังหวัดเชียงราย

รหัสฝายที่ : WCR050400901

ชื่อฝาย : - ชื่อลำน้ำ : ร่องแล้ง ลำน้ำสาขาของ : แม่น้ำฝาง/แม่น้ำอิง ประเภทลำน้ำ : ลำห้วย วันที่สำรวจ : 19 เม.ย. 64

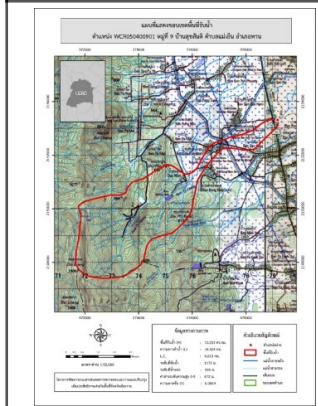
พื้นที่รับน้ำของฝายและข้อมูลประกอบ

**ข้อมูลพื้นที่รับน้ำของฝาย**  
 A = 13.253 ตารางกิโลเมตร  
 L = 16.026 กิโลเมตร  
 LC = 8.013 กิโลเมตร  
 H = 672 เมตร  
 s = 0.042  
 c = 0.1  
 I = 70 มิลลิเมตร/ชั่วโมง  
 Return period = 20 ปี  
 อัตราการไหลสูงสุด = 25.79 ลบ.ม./วินาที
