การตรวจสภาพฝายและแนวทางแก้ไขปรับปรุงเพื่อเพิ่มประสิทธิภาพฝาย ในพื้นที่จังหวัดเชียงราย

รหัสฝายที่ : WCR050600701

ชื่อฝาย : - ชื่อลำน้ำ : แม่ส้าน ลำน้ำสาขาของ : ประเภทลำน้ำ : ลำห้วย วันที่สำรวจ : 26 เม.ย. 64
 หมู่บ้าน : หมู่ที่ 7 สันหลวง ตำบล : หวังม อำเภอ : พาน จังหวัด : เชียงราย
 ก่อสร้าง เมื่อปี พ.ศ. : 2544 อายุฝาย : 20 หน่วยงานรับผิดชอบ : ไม่ทราบ ใช้แบบมาตรฐาน : มข.27

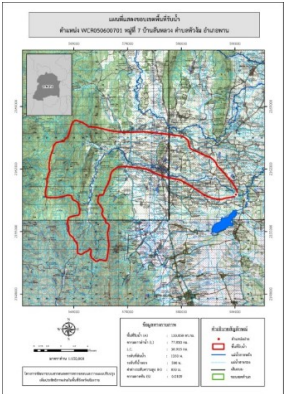
พื้นที่รับน้ำของฝายและข้อมูลประกอบ	สภาพโดยรวมของฝายและแนวทางแก้ไขปรับปรุงเบื้องต้น

<p>ข้อมูลพื้นที่รับน้ำของฝาย A = 130.458 ตารางกิโลเมตร L = 77.83 กิโลเมตร LC = 38.915 กิโลเมตร H = 850 เมตร s = 0.011 Return period = 20 ปี อัตราการไหลสูงสุด = 326.407 ลบ.ม./วินาที</p>	<p>สภาพโดยรวมของฝาย ส่วนควบคุมน้ำ : มีการกัดเซาะ และแตกร่วนน้อย มีวัชพืชขึ้นน้อย ส่วนท้ายน้ำ : มีการกัดเซาะแตกร่วน รั่วและมีรูพรุนน้อย มีวัชพืชขึ้นน้อย</p> <p>แนวทางแก้ไขปรับปรุงเบื้องต้น เนื่องจากสภาพฝายค่อนข้างเก่า ไม่คุ้มค่าในการปรับปรุง และใช้งบประมาณสูง ยังสามารถใช้งานงานได้จนกว่าจะหมดสภาพ ควรกำจัดวัชพืชออก ขุดลอกเอาตะกอนออก และวางมาตรการกำจัดวัชพืชตามระยะเวลาที่เหมาะสม หากสามารถก่อสร้างใหม่ได้ควรรื้อถอนและก่อสร้างใหม่ให้สามารถรองรับปริมาณน้ำสูงสุดได้</p>
