การตรวจสอบสภาพฝายและแนวทางแก้ไขปรับปรุงเพื่อเพิ่มประสิทธิภาพฝาย ในพื้นที่จังหวัดเชียงราย

รหัสฝายที่ : WCR050601001

ชื่อฝาย : - ชื่อลำน้ำ : แม่น้ำ ลำน้ำสาขาของ : ประเภทลำน้ำ : ลำห้วย วันที่สำรวจ : 26 เม.ย. 64
 หมู่บ้าน : หมู่ที่ 10 กู่สูง ตำบล : หวังม อำเภอ : พาน จังหวัด : เชียงราย
 ก่อสร้าง เมื่อปี พ.ศ. : - อายุฝาย : มากกว่า20ปี หน่วยงานรับผิดชอบ : ไม่ทราบ ใช้แบบมาตรฐาน : มข.27

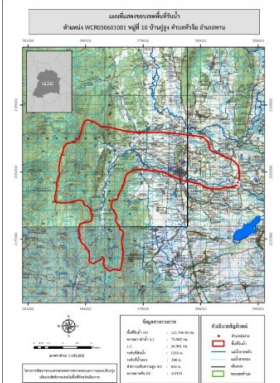
<p>ข้อมูลพื้นที่รับน้ำของฝาย A = 121.746 ตารางกิโลเมตร L = 73.962 กิโลเมตร LC = 36.981 กิโลเมตร H = 850 เมตร s = 0.011 Return period = 100 ปี อัตราการไหลสูงสุด = 17.494 ลบ.ม./วินาที</p>	<p>สภาพโดยรวมของฝาย ส่วนควบคุมน้ำ : มีการกัดเซาะ ทรุดตัว แกรวด รั่วและมีรูโหว่น้อย ต่อม่อถูกทับเพื่อระบายน้ำได้ดีขึ้น มีวัชพืชขึ้นน้อย ส่วนท้ายน้ำ : มีการกัดเซาะ แกรวด รั่วและมีรูโหว่น้อย มีวัชพืชขึ้นน้อย</p> <p>แนวทางแก้ไขปรับปรุงเบื้องต้น เนื่องจากสภาพฝายค่อนข้างเก่า ไม่คุ้มค่าในการปรับปรุง และใช้งบประมาณสูง ยังสามารถใช้งานงานได้จนกว่าจะหมดสภาพ ควรกำจัดวัชพืชออก ขุดลอกเอาตะกอนออก และวางมาตรการกำจัดวัชพืชตามระยะเวลาที่เหมาะสม หากสามารถก่อสร้างใหม่ได้ควรรื้อถอน และก่อสร้างใหม่ให้สามารถรองรับปริมาณน้ำสูงสุดได้</p>
