การตรวจสอบสภาพฝายและแนวทางแก้ไขปรับปรุงเพื่อเพิ่มประสิทธิภาพฝาย ในพื้นที่จังหวัดเชียงราย

รหัสฝายที่ : WCR050701004

ชื่อฝาย : - ชื่อลำน้ำ : ห้วยขนุน ลำน้ำสาขาของ : ประเภทลำน้ำ : ลำห้วย วันที่สำรวจ : 22 เม.ย. 64
ร่องก้อ/ร่องตะ/แม่คาว

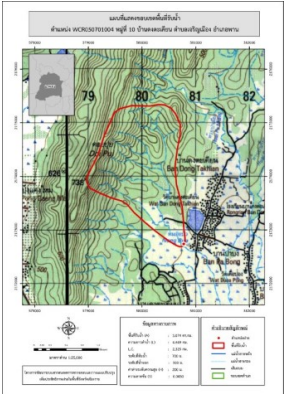
พื้นที่รับน้ำของฝายและข้อมูลประกอบ	สภาพโดยรวมของฝายและแนวทางแก้ไขปรับปรุงเบื้องต้น

<p><u>ข้อมูลพื้นที่รับน้ำของฝาย</u> A = 3.074 ตารางกิโลเมตร L = 4.649 กิโลเมตร LC = 2.324 กิโลเมตร H = 200 เมตร s = 0.043 c = 0.1 I = 50 มิลลิเมตร/ชั่วโมง Return period = 20 ปี อัตราการไหลสูงสุด = 4.273 ลบ.ม./วินาที</p>	<p><u>สภาพโดยรวมของฝาย</u></p> <p>ส่วนควบคุมน้ำ : มีการกัดเซาะ ทรุดตัว แตคร้าว มีรูโหว่ และรั่วน้อย มีวัชพืชขึ้นน้อย ส่วนท้ายน้ำ : มีการกัดเซาะปานกลาง และทรุดตัวน้อย มีวัชพืชขึ้นน้อย ระบบส่งน้ำ : มีสภาพปกติ มีวัชพืชขึ้นน้อย</p> <p><u>แนวทางแก้ไขปรับปรุงเบื้องต้น</u></p> <p>เนื่องจากสภาพฝายค่อนข้างเก่า ไม่คุ้มค่าในการปรับปรุง และใช้งบประมาณสูง ยังสามารถใช้งานงานได้จนกว่าจะหมดสภาพ ควรกำจัดวัชพืชออก ขุดลอกเอาตะกอนออก และวางมาตรการกำจัดวัชพืชตามระยะเวลาที่เหมาะสม</p>
