ชื่อฝาย : -      ชื่อลำน้ำ : ห้วยต้นยาง      ลำน้ำสาขาของ :      ประเภทลำน้ำ : ลำห้วย      วันที่สำรวจ : 22 เม.ย. 64  
 หมู่บ้าน : หมู่ที่ 11 ห้วยป่าซาง      ตำบล : เจริญเมือง      อำเภอ : พาน      จังหวัด : เชียงราย  
 ก่อสร้าง เมื่อปี พ.ศ. : 2559      อายุฝาย : 5      หน่วยงานรับผิดชอบ : อบต.เจริญเมือง      ใช้แบบมาตรฐาน : มข.27

ผลการตรวจสอบสภาพฝาย

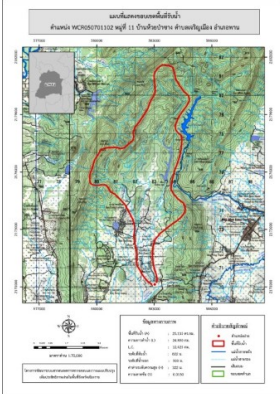
| พื้นที่รับน้ำของฝายและข้อมูลประกอบ | สภาพโดยรวมของฝายและแนวทางแก้ไขปรับปรุงเบื้องต้น |
|--|--|
| <p><b>ข้อมูลพื้นที่รับน้ำของฝาย</b><br/> A = 25.135 ตารางกิโลเมตร<br/> L = 24.85 กิโลเมตร<br/> LC = 12.425 กิโลเมตร<br/> H = 322 เมตร<br/> s = 0.013<br/> Return period = 20 ปี<br/> อัตราการไหลสูงสุด = 48.912 ลบ.ม./วินาที</p> | <p><b>สภาพโดยรวมของฝาย</b><br/> ส่วนควบคุมน้ำ : โดยรวมมีสภาพปกติ มีกัวรัวซิมเล็กน้อย มีวัชพืชขึ้นน้อย ส่วนท้ายน้ำ : มีสภาพปกติ มีวัชพืชขึ้นน้อย</p> <p><b>แนวทางแก้ไขปรับปรุงเบื้องต้น</b><br/> มีสภาพปกติ ดังนั้นควรกำจัดวัชพืชที่ขอบ ขุดลอกเอาตะกอนออก และวางมาตรการกำจัดวัชพืชตามระยะเวลาที่เหมาะสม</p> |
