การตรวจสอบสภาพฝายและแนวทางแก้ไขปรับปรุงเพื่อเพิ่มประสิทธิภาพฝาย ในพื้นที่จังหวัดเชียงราย

รหัสฝายที่ : WCR050701302

ชื่อฝาย : -      ชื่อลำน้ำ : ห้วยไร่      ลำน้ำสาขาของ :      ประเภทลำน้ำ : ลำห้วย      วันที่สำรวจ : 23 เม.ย. 64  
 แม่ควา/น้ำพุ/แม่น้ำอิง

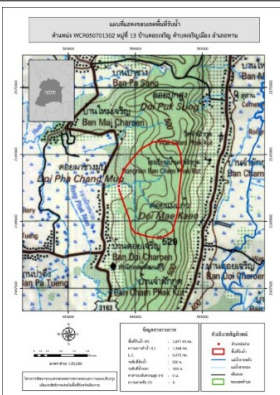
พื้นที่รับน้ำของฝายและข้อมูลประกอบ	สภาพโดยรวมของฝายและแนวทางแก้ไขปรับปรุงเบื้องต้น

<p>ข้อมูลพื้นที่รับน้ำของฝาย</p> <p>A = 1.047 ตารางกิโลเมตร</p> <p>L = 1.344 กิโลเมตร</p> <p>LC = 0.672 กิโลเมตร</p> <p>H = 0 เมตร</p> <p>s = 0</p> <p>c = 0</p> <p>I = 0 มิลลิเมตร/ชั่วโมง</p> <p>Return period = 100 ปี</p> <p>อัตราการไหลสูงสุด = 11.512 ลบ.ม./วินาที</p>	<p>สภาพโดยรวมของฝาย</p> <p>ส่วนควบคุมน้ำ : มีสภาพปกติ มีวัชพืชขึ้นน้อย ส่วนท้ายน้ำ : มีสภาพปกติ มีวัชพืชขึ้นน้อย</p> <p>แนวทางแก้ไขปรับปรุงเบื้องต้น</p> <p>มีสภาพปกติ ดังนั้นควรกำจัดวัชพืชที่ออก ขุดลอกเอาตะกอนออก และวางแผนมาตรการกำจัดวัชพืชตามระยะเวลาที่เหมาะสม</p>
