ชื่อฝาย : - ชื่อลำน้ำ : แม่น้ำ ลำน้ำสาขาของ : ประเภทลำน้ำ : ลำห้วย วันที่สำรวจ : 20 เม.ย. 64
 หมู่บ้าน : หมู่ที่ 18 ป่าแหมพัฒนา ตำบล : ป่าหุ่ง อำเภอ : พาน จังหวัด : เชียงราย
 ก่อสร้าง เมื่อปี พ.ศ. : 2559 อายุฝาย : 5 หน่วยงานรับผิดชอบ : อบต.ป่าหุ่ง ใช้แบบมาตรฐาน : มข.27

ลักษณะทั่วไป

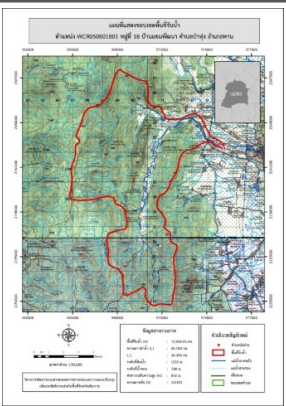
พื้นที่รับน้ำของฝายและข้อมูลประกอบ	สภาพโดยรวมของฝายและแนวทางแก้ไขปรับปรุงเบื้องต้น

<p>ข้อมูลพื้นที่รับน้ำของฝาย A = 73.938 ตารางกิโลเมตร L = 60.18 กิโลเมตร LC = 30.09 กิโลเมตร H = 850 เมตร s = 0.014 Return period = 20 ปี อัตราการไหลสูงสุด = 41.11 ลบ.ม./วินาที</p>	<p>สภาพโดยรวมของฝาย เนื่องจากตัวฝายกั้นขวางทางน้ำมีแค่เชิงกึ่งไม้ และวัชพืชมาติดขวางน้ำหลากทำให้ระบายน้ำไม่ดีเกินน้ำเอ่อล้นตลิ่งด้านเหนือน้ำ ชาวบ้านได้ทุบตอม่อฝาย และสะพานออกทำให้โครงสร้างไม่ปลอดภัยอาจเกิดอันตรายขึ้นได้</p> <p>แนวทางแก้ไขปรับปรุงเบื้องต้น ควรรื้อถอน และก่อสร้างใหม่ให้สามารถรองรับปริมาณน้ำสูงสุดได้</p>
