การตรวจสภาพฝายและแนวทางแก้ไขปรับปรุงเพื่อเพิ่มประสิทธิภาพฝาย ในพื้นที่จังหวัดเชียงราย

รหัสฝายที่ : WCR050901201

ชื่อฝาย : ประชาอาสา      ชื่อลำนํ้า : ห้วยชมพู      ลำนํ้าสาขาของ :      ประเภทลำนํ้า : ล้ำห้วย      วันที่สำรวจ : 27 เม.ย. 64  
 หมู่บ้าน : หมู่ที่ 12 ร่องบอน      ตำบล : ม่วงคำ      อำเภอ : พาน      จังหวัด : เชียงราย      หนองเขียว/แม่อาว/นํ้าพุ่ง  
 ก่อสร้าง เมื่อปี พ.ศ. : 2525      อายุฝาย : 39      หน่วยงานรับผิดชอบ :      ก่อสร้างเองโดยใช้แรงงานชาวบ้าน ใช้งบของ :  
 ที่ว่าการอำเภอเมืองพาน      ที่ว่าการอำเภอเมืองพาน

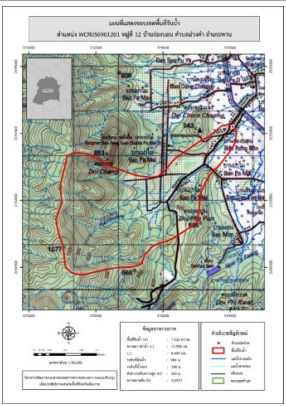
พื้นที่รับน้ำของฝายและข้อมูลประกอบ	สภาพโดยรวมของฝายและแนวทางแก้ไขปรับปรุงเบื้องต้น

<p>ข้อมูลพื้นที่รับน้ำของฝาย</p> <p>A = 7.132 ตารางกิโลเมตร</p> <p>L = 12.936 กิโลเมตร</p> <p>LC = 6.468 กิโลเมตร</p> <p>H = 480 เมตร</p> <p>s = 0.037</p> <p>c = 0.1</p> <p>l = 30 มิลลิเมตร/ชั่วโมง</p> <p>Return period = 20 ปี</p> <p>อัตราการไหลสูงสุด = 5.948 ลบ.ม./วินาที</p>	<p>สภาพโดยรวมของฝาย</p> <p>ส่วนควบคุมน้ำ : มีสภาพปกติ มีวัชพืชขึ้นน้อย ส่วนท้ายน้ำ : โดยรวมมีสภาพปกติ มีการกัดเซาะน้อย มีวัชพืชขึ้นน้อย</p> <p>แนวทางแก้ไขปรับปรุงเบื้องต้น</p> <p>มีสภาพปกติ ดังนั้นควรกำจัดวัชพืชออก ขุดลอกเอาตะกอนออก และวางมาตรการกำจัดวัชพืชตามระยะเวลาที่เหมาะสม</p>
