การตรวจสอบสภาพฝายและแนวทางแก้ไขปรับปรุงเพื่อเพิ่มประสิทธิภาพฝาย ในพื้นที่จังหวัดเชียงราย

รหัสฝายที่ : WCR051000201

ชื่อฝาย :- ชื่อลำน้ำ : แม่น้ำควม ลำน้ำสาขาของ : ประเภทลำน้ำ : ลำห้วย วันที่สำรวจ : 19 เม.ย. 64
 หมู่บ้าน : หมู่ที่ 2 แม่น้ำควม ตำบล : ทวาย อำเภอ : พาน จังหวัด : เชียงราย
 ก่อสร้าง เมื่อปี พ.ศ. : - อายุฝาย : มากกว่า20ปี หน่วยงานรับผิดชอบ : อบต.ทวาย ใช้งบประมาณ : ม.ข.27

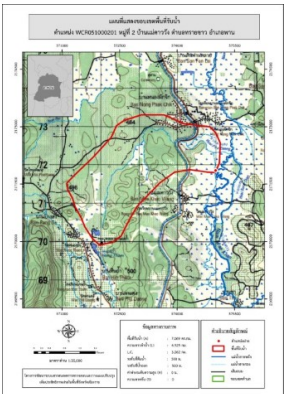
พื้นที่รับน้ำของฝายและข้อมูลประกอบ	สภาพโดยรวมของฝายและแนวทางแก้ไขปรับปรุงเบื้องต้น

<p>ข้อมูลพื้นที่รับน้ำของฝาย</p> <p>A = 7.069 ตารางกิโลเมตร</p> <p>L = 6.525 กิโลเมตร</p> <p>LC = 3.262 กิโลเมตร</p> <p>H = 0 เมตร</p> <p>s = 0</p> <p>c = 0.1</p> <p>I = 30 มิลลิเมตร/ชั่วโมง</p> <p>Return period = 20 ปี</p> <p>อัตราการไหลสูงสุด = 5.896 ลบ.ม./วินาที</p>	<p>สภาพโดยรวมของฝาย</p> <p>ส่วนควบคุมน้ำ : มีการกัดเซาะ แตกร้าวและรั่วเล็กน้อย มีวัชพืชขึ้นน้อย ส่วนท้ายน้ำ : มีสภาพปกติ มีวัชพืชขึ้นน้อย ระบบส่งน้ำ : มีสภาพปกติ มีวัชพืชขึ้นน้อย</p> <p>แนวทางแก้ไขปรับปรุงเบื้องต้น</p> <p>สภาพโดยรวมยังใช้งานได้ตั้งนั้นควรกำจัดวัชพืชออก ขุดลอกเอาตะกอนออก และวางมาตรการกำจัดวัชพืชตามระยะเวลาที่เหมาะสม</p>
