ชื่อฝาย : ลุงวี

ชื่อลำน้ำ : ร่องลึก

จังหวัด : เชียงราย

ผลการตรวจสอบสภาพฝาย

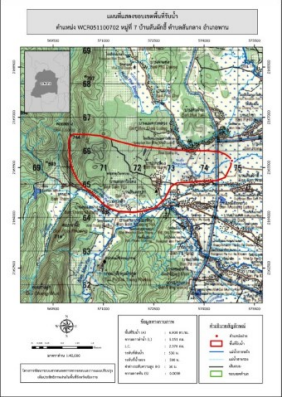
พื้นที่รับน้ำของฝายและข้อมูลประกอบ	สภาพโดยรวมของฝายและแนวทางแก้ไขปรับปรุงเบื้องต้น

<p>ข้อมูลพื้นที่รับน้ำของฝาย</p> <p>A = 6.904 ตารางกิโลเมตร</p> <p>L = 5.151 กิโลเมตร</p> <p>LC = 2.575 กิโลเมตร</p> <p>H = 30 เมตร</p> <p>s = 0.006</p> <p>c = 0</p> <p>I = 0 มิลลิเมตร/ชั่วโมง</p> <p>Return period = 100 ปี</p> <p>อัตราการไหลสูงสุด = 0.477 ลบ.ม./วินาที</p>	<p>สภาพโดยรวมของฝาย</p> <p>ตัวฝายและด้านท้ายน้ำมีการกัดเซาะ และมีรูโหว่ค่อนข้างมากเป็นการกัดเซาะตลอดได้ฝายซึ่งยากต่อการปรับปรุง</p> <p>แนวทางแก้ไขปรับปรุงเบื้องต้น</p> <p>ควรรื้อถอน และก่อสร้างใหม่ให้สามารถรองรับปริมาณน้ำสูงสุดได้</p>
