ชื่อฝาย :- ชื่อลำน้ำ : ร่องลึก ลำน้ำสาขาของ : ประเภทลำน้ำ : ลำห้วย วันที่สำรวจ : 27 เม.ย. 64  
 หมู่บ้าน : หมู่ที่ 13 ร่องลึก ตำบล : สันกลาง อำเภอ : พาน จังหวัด : เชียงราย  
 ก่อสร้าง เมื่อปี พ.ศ. : 2529 อายุฝาย : 35 หน่วยงานรับผิดชอบ : ก่อสร้างเองโดยใช้แรงงานชาวบ้าน ใช้งบของ : ที่ว่าการอำเภอ(กสข)  
 ที่ว่าการอำเภอเมืองพาน

ผลการตรวจสอบสภาพฝาย

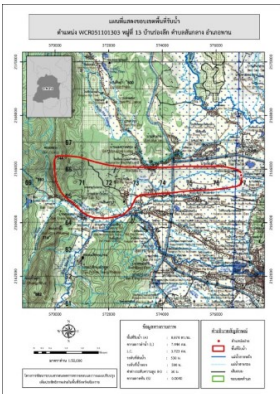
พื้นที่รับน้ำของฝายและข้อมูลประกอบ	สภาพโดยรวมของฝายและแนวทางแก้ไขปรับปรุงเบื้องต้น

<p>ข้อมูลพื้นที่รับน้ำของฝาย</p> <p>A = 8.874 ตารางกิโลเมตร</p> <p>L = 7.446 กิโลเมตร</p> <p>LC = 3.723 กิโลเมตร</p> <p>H = 30 เมตร</p> <p>s = 0.004</p> <p>c = 0.1</p> <p>l = 30 มิลลิเมตร/ชั่วโมง</p> <p>Return period = 20 ปี</p> <p>อัตราการไหลสูงสุด = 7.401 ลบ.ม./วินาที</p>	<p>สภาพโดยรวมของฝาย</p> <p>ส่วนควมคุมน้ำ : มีการกัดเซาะเล็กน้อย มีวัชพืชขึ้นน้อย ส่วนท้ายน้ำ : มีสภาพปกติ มีวัชพืชขึ้นน้อย</p> <p>ส่วน Protection ท้ายน้ำ : มีมีการกัดเซาะ ทรุดตัว แตกร้าว รั่ว และมีรูโหว่ปานกลาง มีรูโหว่น้อย</p> <p>มีวัชพืชขึ้นน้อย ระบบส่งน้ำ : มีสภาพปกติ มีการกัดเซาะเล็กน้อย มีวัชพืชขึ้นน้อย</p> <p><b>แนวทางแก้ไขปรับปรุงเบื้องต้น</b></p> <p>ควรเรียงหินป้องกันการกัดเซาะบริเวณส่วน Protection ท้ายน้ำใหม่ ส่วนอื่นๆโดยรวมมีสภาพปกติ</p> <p>ดังนั้นควรกำจัดวัชพืชออก ขุดลอกเอาตะกอนออก</p> <p>และวางมาตรการกำจัดวัชพืชตามระยะเวลาที่เหมาะสม</p>
