การตรวจสอบสภาพฝายและแนวทางแก้ไขปรับปรุงเพื่อเพิ่มประสิทธิภาพฝาย ในพื้นที่จังหวัดเชียงราย

รหัสฝายที่ : WCR051200304

ชื่อฝาย : - ชื่อลำน้ำ : ห้วยแม่เย็น ลำน้ำสาขาของ : ประเภทลำน้ำ : ลำห้วย วันที่สำรวจ : 19 เม.ย. 64
 หมู่บ้าน : หมู่ที่ 3 แม่เย็น ตำบล : แม่เย็น อำเภอ : พาน จังหวัด : เชียงราย
 ก่อสร้าง เมื่อปี พ.ศ. : - อายุฝาย : มากกว่า20 หน่วยงานรับผิดชอบ : อบต.แม่เย็น ใช้แบบมาตรฐาน : 1

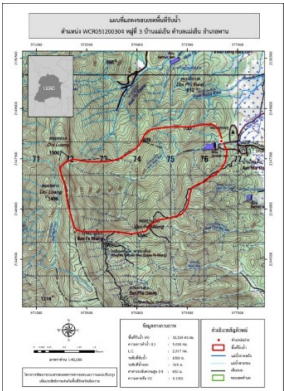
พื้นที่รับน้ำของฝายและข้อมูลประกอบ	สภาพโดยรวมของฝายและแนวทางแก้ไขปรับปรุงเบื้องต้น

<p>ข้อมูลพื้นที่รับน้ำของฝาย A = 10.358 ตารางกิโลเมตร L = 5.033 กิโลเมตร LC = 2.517 กิโลเมตร H = 655 เมตร s = 0.13 c = 0 I = 0 มิลลิเมตร/ชั่วโมง Return period = 100 ปี อัตราการไหลสูงสุด = 0.766 ลบ.ม./วินาที</p>	<p>สภาพโดยรวมของฝาย</p> <p>ส่วนควบคุมน้ำ : มีสภาพปกติ มีวัชพืชขึ้นน้อย ส่วนท้ายน้ำ : มีสภาพปกติ มีวัชพืชขึ้นน้อย</p> <p>แนวทางแก้ไขปรับปรุงเบื้องต้น</p> <p>วางมาตรการขุดลอกเอาตะกอนออก และกำจัดวัชพืชตามระยะเวลาที่เหมาะสม</p>
