ชื่อฝาย : - ชื่อลำน้ำ : ร่องคด ลำน้ำสาขาของ : ประเภทลำน้ำ : ลำห้วย วันที่สำรวจ : 19 เม.ย. 64
 หมู่บ้าน : หมู่ที่ 4 ป่าสักเหนือ ตำบล : แม่เย็น อำเภอ : พาน จังหวัด : เชียงราย
 ก่อสร้าง เมื่อปี พ.ศ. : - อายุฝาย : มากกว่า20ปี หน่วยงานรับผิดชอบ : อบต.แม่เย็น ใช้แบบมาตรฐาน : ไม่ทราบ

ลักษณะทั่วไป			
ประเภทของสันฝาย : ฝายสันมน	ความสูงชั้น : 1.50 เมตร	ความกว้างสัน : 10.50 เมตร	
ประตูระบายน้ำ : มี	ชนิดบานประตู : บานตรง	ขนาด (กว้าง*สูง) : 1.50*0.60	จำนวน : 2 ชุด ชนิดเครื่องยกบาน : -
อาคารบังคับน้ำ : มี			
ระบบส่งน้ำ : มี	ลักษณะคลอง : คลองดิน	ขนาดกันคลองกว้าง : 2.00 เมตร	ความยาวประมาณ : 0.50 กิโลเมตรเมตร

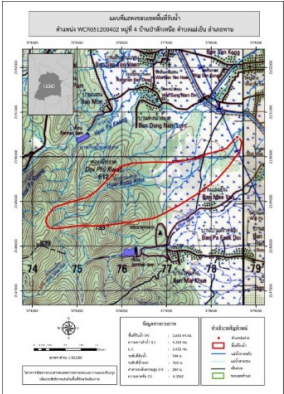
พื้นที่รับน้ำของฝายและข้อมูลประกอบ	สภาพโดยรวมของฝายและแนวทางแก้ไขปรับปรุงเบื้องต้น

<p>ข้อมูลพื้นที่รับน้ำของฝาย A = 3.683 ตารางกิโลเมตร L = 5.243 กิโลเมตร LC = 2.622 กิโลเมตร H = 284 เมตร s = 0.054 c = 0 I = 0 มิลลิเมตร/ชั่วโมง Return period = 100 ปี อัตราการไหลสูงสุด = 0.229 ลบ.ม./วินาที</p>	<p>สภาพโดยรวมของฝาย ส่วนควบคุมน้ำ : มีการกัดเซาะ แต่กร้าวปานกลาง ทรุดตัว รั่ว และมีรูโพรงน้อย มีวัชพืชขึ้นน้อย ส่วนท้ายน้ำ : มีการกัดเซาะ แต่กร้าวน้อย รั่ว และมีรูโพรงน้อย มีวัชพืชขึ้นน้อย ระบบส่งน้ำ : โดยรวมมีสภาพปกติมีการกัดเซาะเล็กน้อย มีวัชพืชขึ้นน้อย</p> <p>แนวทางแก้ไขปรับปรุงเบื้องต้น เนื่องจากสภาพฝายค่อนข้างเก่า ไม่คุ้มค่าในการปรับปรุง และใช้งบประมาณสูง ยังสามารถใช้งานงานได้จนกว่าจะหมดสภาพ ควรกำจัดวัชพืชที่ออก ขุดลอกเอาตะกอนออก และวางมาตรการกำจัดวัชพืชตามระยะเวลาที่เหมาะสม หากสามารถก่อสร้างใหม่ได้ควรรื้อถอน และก่อสร้างใหม่ให้สามารถรองรับปริมาณน้ำสูงสุดได้</p>
