การตรวจสอบสภาพฝายและแนวทางแก้ไขปรับปรุงเพื่อเพิ่มประสิทธิภาพฝาย ในพื้นที่จังหวัดเชียงราย

รหัสฝายที่ : WCR051200501

ชื่อฝาย : - ชื่อลำน้ำ : ห้วยแม่เย็น ลำน้ำสาขาของ : ประเภทลำน้ำ : ลำห้วย วันที่สำรวจ : 19 เม.ย. 64
 หมู่บ้าน : หมู่ที่ 5 หงษ์พัฒนา ตำบล : แม่เย็น อำเภอ : พาน จังหวัด : เชียงราย
 ก่อสร้าง เมื่อปี พ.ศ. : อายุฝาย : มากกว่า20ปี หน่วยงานรับผิดชอบ : อบต.แม่เย็น ออกแบบเอง

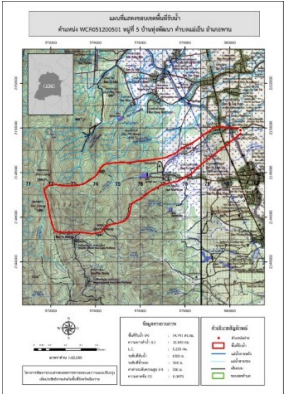
พื้นที่รับน้ำของฝายและข้อมูลประกอบ	สภาพโดยรวมของฝายและแนวทางแก้ไขปรับปรุงเบื้องต้น

<p>ข้อมูลพื้นที่รับน้ำของฝาย</p> <p>A = 14.741 ตารางกิโลเมตร</p> <p>L = 10.45 กิโลเมตร</p> <p>LC = 5.225 กิโลเมตร</p> <p>H = 700 เมตร</p> <p>s = 0.067</p> <p>c = 0.1</p> <p>I = 80 มิลลิเมตร/ชั่วโมง</p> <p>Return period = 20 ปี</p> <p>อัตราการไหลสูงสุด = 32.785 ลบ.ม./วินาที</p>	<p>สภาพโดยรวมของฝาย</p> <p>ส่วนท้ายน้ำถูกกัดเซาะทั้งได้รับความเสียหายค่อนข้างมาก</p> <p>แนวทางแก้ไขปรับปรุงเบื้องต้น</p> <p>ควรรื้อถอน และก่อสร้างใหม่ให้สามารถรองรับปริมาณน้ำสูงสุดได้</p>
