การตรวจสอบสภาพฝายและแนวทางแก้ไขปรับปรุงเพื่อเพิ่มประสิทธิภาพฝาย ในพื้นที่จังหวัดเชียงราย

รหัสฝายที่ : WCR051200602

ชื่อฝาย : - ชื่อลำน้ำ : ร่องลึก ลำน้ำสาขาของ : ประเภทลำน้ำ : ลำห้วย วันที่สำรวจ : 19 เม.ย. 64
 หมู่บ้าน : หมู่ที่ 6 สันไม้ฮาม ตำบล : แม่เย็น อำเภอ : พาน จังหวัด : เชียงราย
 ก่อสร้าง เมื่อปี พ.ศ. : 2544 อายุฝาย : 20 หน่วยงานรับผิดชอบ : อบต.แม่เย็น ใช้งบประมาณ : มข.27

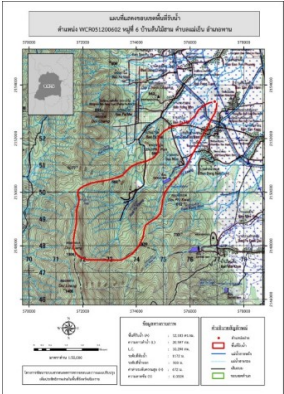
พื้นที่รับน้ำของฝายและข้อมูลประกอบ	สภาพโดยรวมของฝายและแนวทางแก้ไขปรับปรุงเบื้องต้น

<p>ข้อมูลพื้นที่รับน้ำของฝาย</p> <p>A = 12.183 ตารางกิโลเมตร</p> <p>L = 20.597 กิโลเมตร</p> <p>LC = 10.298 กิโลเมตร</p> <p>H = 672 เมตร</p> <p>s = 0.033</p> <p>c = 0.1</p> <p>I = 25 มิลลิเมตร/ชั่วโมง</p> <p>Return period = 20 ปี</p> <p>อัตราการไหลสูงสุด = 8.467 ลบ.ม./วินาที</p>	<p>สภาพโดยรวมของฝาย</p> <p>ส่วนควบคุมน้ำ : มีสภาพปกติ มีวัชพืชขึ้นน้อย ส่วนท้ายน้ำ : มีสภาพปกติ มีวัชพืชขึ้นน้อย ระบบส่งน้ำ : มีสภาพปกติ มีวัชพืชขึ้นน้อย</p> <p>แนวทางแก้ไขปรับปรุงเบื้องต้น</p> <p>วางมาตรการขุดลอกเอาตะกอนออก และกำจัดวัชพืชตามระยะเวลาที่เหมาะสม</p>
