การตรวจสอบสภาพฝายและแนวทางแก้ไขปรับปรุงเพื่อเพิ่มประสิทธิภาพฝาย ในพื้นที่จังหวัดเชียงราย

รหัสฝายที่ : WCR051200702

ชื่อฝาย : - ชื่อลำน้ำ : ห้วยปูแกง ลำน้ำสาขาของ : ประเภทลำน้ำ : ลำห้วย วันที่สำรวจ : 19 เม.ย. 64
 หมู่บ้าน : หมู่ที่ 7 สันตันแห่น ตำบล : แม่เย็น อำเภอ : พาน จังหวัด : เชียงราย
 ก่อสร้าง เมื่อปี พ.ศ. : 2554 อายุฝาย : 10 หน่วยงานรับผิดชอบ : อบต.แม่เย็น ออกแบบเอง

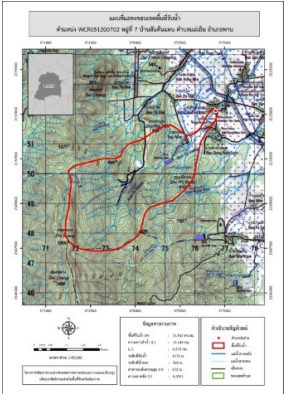
พื้นที่รับน้ำของฝายและข้อมูลประกอบ	สภาพโดยรวมของฝายและแนวทางแก้ไขปรับปรุงเบื้องต้น

<p>ข้อมูลพื้นที่รับน้ำของฝาย</p> <p>A = 11.935 ตารางกิโลเมตร</p> <p>L = 13.143 กิโลเมตร</p> <p>LC = 6.572 กิโลเมตร</p> <p>H = 672 เมตร</p> <p>s = 0.051</p> <p>c = 0.1</p> <p>I = 30 มิลลิเมตร/ชั่วโมง</p> <p>Return period = 20 ปี</p> <p>อัตราการไหลสูงสุด = 9.954 ลบ.ม./วินาที</p>	<p>สภาพโดยรวมของฝาย</p> <p>ส่วนควบคุมน้ำ : มีสภาพปกติ มีวัชพืชขึ้นน้อย ส่วนท้ายน้ำ : มีสภาพปกติ มีวัชพืชขึ้นน้อย ระบบส่งน้ำ : มีสภาพปกติ มีวัชพืชขึ้นน้อย</p> <p>แนวทางแก้ไขปรับปรุงเบื้องต้น</p> <p>วางมาตรการขุดลอกเอาตะกอนออก และกำจัดวัชพืชตามระยะเวลาที่เหมาะสม</p>
