การตรวจสอบสภาพฝายและแนวทางแก้ไขปรับปรุงเพื่อเพิ่มประสิทธิภาพฝาย ในพื้นที่จังหวัดเชียงราย

รหัสฝายที่ : WCR051200802

ชื่อฝาย : - ชื่อลำน้ำ : ห้วยปูนแกง ลำน้ำสาขาของ : แม่น้ำฝาง/น้ำพุง/แม่น้ำอิง ประเภทลำน้ำ : ลำห้วย วันที่สำรวจ : 19 เม.ย. 64
 หมู่บ้าน : หมู่ที่ 8 ดงน้ำล้อม ตำบล : แม่เย็น อำเภอ : พาน จังหวัด : เชียงราย
 ก่อสร้าง เมื่อปี พ.ศ. : - อายุฝาย : มากกว่า30ปี หน่วยงานรับผิดชอบ : อบต.แม่เย็น ใช้แบบมาตรฐาน : มข.27

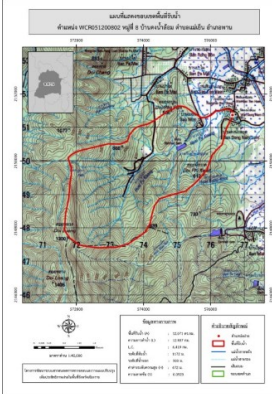
พื้นที่รับน้ำของฝายและข้อมูลประกอบ	สภาพโดยรวมของฝายและแนวทางแก้ไขปรับปรุงเบื้องต้น

<p>ข้อมูลพื้นที่รับน้ำของฝาย A = 12.071 ตารางกิโลเมตร L = 12.837 กิโลเมตร LC = 6.418 กิโลเมตร H = 672 เมตร s = 0.052 c = 0 I = 0 มิลลิเมตร/ชั่วโมง Return period = 100 ปี อัตราการไหลสูงสุด = 0.917 ลบ.ม./วินาที</p>	<p>สภาพโดยรวมของฝาย</p> <p>ส่วนควมคุมน้ำ : มีการกัดเซาะ และรั่วซึม มีวัชพืชขึ้นน้อย ส่วนท้ายน้ำ : มีสภาพปกติ มีวัชพืชขึ้นน้อย ระบบส่งน้ำ : มีสภาพปกติ มีวัชพืชขึ้นน้อย</p> <p>แนวทางแก้ไขปรับปรุงเบื้องต้น</p> <p>ซ่อมแซมส่วนที่ถูกกัดเซาะโดยการขุดคันฝาย เเทคอนกรีตเสริมต่อช่วงที่ถูกกัดเซาะ และถมบดอัดให้แน่น ควรกำจัดวัชพืชออก ขุดลอกเอาตะกอนออก และวางมาตรการกำจัดวัชพืชตามระยะเวลาที่เหมาะสม</p>
