การตรวจสอบสภาพฝายและแนวทางแก้ไขปรับปรุงเพื่อเพิ่มประสิทธิภาพฝาย ในพื้นที่จังหวัดเชียงราย

รหัสฝายที่ : WCR051201002

ชื่อฝาย : -      ชื่อลำน้ำ : ห้วยชมภู      ลำน้ำสาขาของ :      ประเภทลำน้ำ : ลำห้วย      วันที่สำรวจ : 19 เม.ย. 64  
 หมู่บ้าน : หมู่ที่ 10 อิงคตย      ตำบล : แม่เย็น      อำเภอ : พาน      จังหวัด : เชียงราย  
 ก่อสร้าง เมื่อปี พ.ศ. : 2562      อายุฝาย : 2      หน่วยงานรับผิดชอบ : อบต.แม่เย็น      ใช้แบบมาตรฐาน : มข.27

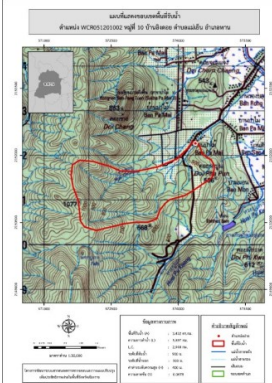
พื้นที่รับน้ำของฝายและข้อมูลประกอบ	สภาพโดยรวมของฝายและแนวทางแก้ไขปรับปรุงเบื้องต้น

<p>ข้อมูลพื้นที่รับน้ำของฝาย</p> <p>A = 3.452 ตารางกิโลเมตร</p> <p>L = 5.897 กิโลเมตร</p> <p>LC = 2.948 กิโลเมตร</p> <p>H = 400 เมตร</p> <p>s = 0.068</p> <p>c = 0.1</p> <p>I = 30 มิลลิเมตร/ชั่วโมง</p> <p>Return period = 20 ปี</p> <p>อัตราการไหลสูงสุด = 2.879 ลบ.ม./วินาที</p>	<p>สภาพโดยรวมของฝาย</p> <p>ส่วนควบคุมน้ำ : มีสภาพปกติ ส่วนท้ายน้ำ : มีสภาพปกติ</p> <p>แนวทางแก้ไขปรับปรุงเบื้องต้น</p> <p>มีสภาพปกติ ดังนั้นควรกำจัดวัชพืชออก ขุดลอกเอาตะกอนออก และวางมาตรการกำจัดวัชพืชตามระยะเวลาที่เหมาะสม</p>
