การตรวจสอบสภาพฝายและแนวทางแก้ไขปรับปรุงเพื่อเพิ่มประสิทธิภาพฝาย ในพื้นที่จังหวัดเชียงราย

รหัสฝายที่ : WCR051300601

ชื่อฝาย : - ชื่อลำน้ำ : ห้วยป่าคา ลำน้ำสาขาของ : ประเภทลำน้ำ : ลำห้วย วันที่สำรวจ : 21 เม.ย. 64
 หมู่บ้าน : หมู่ที่ 6 ใหม่ข้าวตะ ตำบล : เมืองพาน อำเภอ : พาน จังหวัด : เชียงราย คลองชลประทานแม่ลาวฝั่งขวา
 ก่อสร้าง เมื่อปี พ.ศ. : 2562 อายุฝาย : 2 หน่วยงานรับผิดชอบ : อบต.เมืองพาน ใช้แบบมาตรฐาน : มข.27

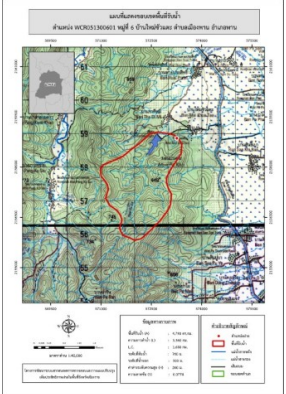
พื้นที่รับน้ำของฝายและข้อมูลประกอบ	สภาพโดยรวมของฝายและแนวทางแก้ไขปรับปรุงเบื้องต้น

<p>ข้อมูลพื้นที่รับน้ำของฝาย A = 4.79 ตารางกิโลเมตร L = 3.36 กิโลเมตร LC = 1.68 กิโลเมตร H = 260 เมตร s = 0.077 c = 0 I = 0 มิลลิเมตร/ชั่วโมง Return period = 500 ปี อัตราการไหลสูงสุด = 0.311 ลบ.ม./วินาที</p>	<p>สภาพโดยรวมของฝาย</p> <p>ส่วนควบคุมน้ำ : มีสภาพปกติ มีวัชพืชขึ้นน้อย ส่วนท้ายน้ำ : มีสภาพปกติ มีวัชพืชขึ้นน้อย</p> <p>แนวทางแก้ไขปรับปรุงเบื้องต้น</p> <p>มีสภาพปกติ ดังนั้นควรกำจัดวัชพืชออก ขุดลอกเอาตะกอนออก และวางมาตรการกำจัดวัชพืชตามระยะเวลาที่เหมาะสม</p>
