การตรวจสอบสภาพฝายและแนวทางแก้ไขปรับปรุงเพื่อเพิ่มประสิทธิภาพฝาย ในพื้นที่จังหวัดเชียงราย

รหัสฝายที่ : WCR051300901

ชื่อฝาย : -      ชื่อลำน้ำ : ห้วยแม่ปอน      ลำน้ำสาขาของ :      ประเภทลำน้ำ : ลำห้วย      วันที่สำรวจ : 21 เม.ย. 64  
 หมู่บ้าน : หมู่ที่ 9 ป่ากว่า      ตำบล : เมืองพาน      อำเภอ : พาน      จังหวัด : เชียงราย      หองเชียง/แม่อ่าง/น้ำพุ  
 ก่อสร้าง เมื่อปี พ.ศ. : -      อายุฝาย : มากกว่า15ปี      หน่วยงานรับผิดชอบ : อบต.เมืองพาน      ใช้แบบมาตรฐาน : มข.27

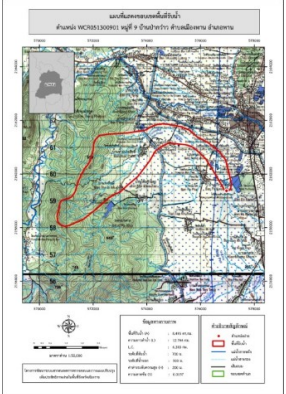
พื้นที่รับน้ำของฝายและข้อมูลประกอบ	สภาพโดยรวมของฝายและแนวทางแก้ไขปรับปรุงเบื้องต้น

<p><b>ข้อมูลพื้นที่รับน้ำของฝาย</b>                      A = 8.495 ตารางกิโลเมตร                      L = 12.766 กิโลเมตร                      LC = 6.383 กิโลเมตร                      H = 200 เมตร                      s = 0.016                      c = 0.1                      I = 35 มิลลิเมตร/ชั่วโมง                      Return period = 20 ปี                      อัตราการไหลสูงสุด = 8.266 ลบ.ม./วินาที</p>	<p><b>สภาพโดยรวมของฝาย</b>                      ส่วนควบคุมน้ำ : มีการกัดเซาะ และรั่วน้อย มีวัชพืชขึ้นน้อย ส่วนท้ายน้ำ : มีการกัดเซาะ และรั่วน้อย มีวัชพืชขึ้นน้อย</p> <p><b>แนวทางแก้ไขปรับปรุงเบื้องต้น</b>                      โดยรวมมีสภาพปกติ ดังนั้นควรกำจัดวัชพืชออก ขุดลอกเอาตะกอนออก และวางมาตรการกำจัดวัชพืชตามระยะเวลาที่เหมาะสม ส่วนตัวประตูระบายควรซ่อมแซมให้สามารถใช้งานได้</p>
