การตรวจสอบสภาพฝายและแนวทางแก้ไขปรับปรุงเพื่อเพิ่มประสิทธิภาพฝาย ในพื้นที่จังหวัดเชียงราย

รหัสฝายที่ : WCR051301701

ชื่อฝาย : -      ชื่อลำน้ำ : ห้วยแม่ปอน      ลำน้ำสาขาของ :      ประเภทลำน้ำ : ลำห้วย      วันที่สำรวจ : 21 เม.ย. 64  
 หมู่บ้าน : หมู่ที่ 17 ป่าแก้วใต้      ตำบล : เมืองพาน      อำเภอ : พาน      จังหวัด : เชียงราย  
 ก่อสร้าง เมื่อปี พ.ศ. : -      อายุฝาย : มากกว่า20ปี      หน่วยงานรับผิดชอบ : ไม่ทราบ      ออกแบบเอง

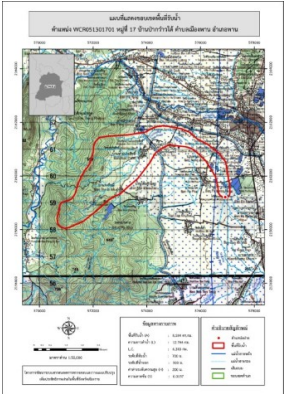
พื้นที่รับน้ำของฝายและข้อมูลประกอบ	สภาพโดยรวมของฝายและแนวทางแก้ไขปรับปรุงเบื้องต้น

<p>ข้อมูลพื้นที่รับน้ำของฝาย</p> <p>A = 8.584 ตารางกิโลเมตร</p> <p>L = 12.766 กิโลเมตร</p> <p>LC = 6.383 กิโลเมตร</p> <p>H = 200 เมตร</p> <p>s = 0.016</p> <p>c = 0</p> <p>I = 0 มิลลิเมตร/ชั่วโมง</p> <p>Return period = 500 ปี</p> <p>อัตราการไหลสูงสุด = 0.615 ลบ.ม./วินาที</p>	<p>สภาพโดยรวมของฝาย</p> <p>ส่วนควบคุมน้ำ : มีการกัดเซาะ แดกร้าว และร่วน้อย มีวัชพืชขึ้นน้อย ส่วนท้ายน้ำ : มีการกัดเซาะน้อย มีวัชพืชขึ้นน้อย ระบบส่งน้ำ : มีสภาพปกติ มีวัชพืชขึ้นน้อย</p> <p>แนวทางแก้ไขปรับปรุงเบื้องต้น</p> <p>โดยรวมมีสภาพปกติ ดังนั้นควรกำจัดวัชพืชออก ขุดลอกเอาตะกอนออก และวางมาตรการกำจัดวัชพืชตามระยะเวลาที่เหมาะสม</p> <p>ส่วนตัวประตูระบายควรซ่อมแซมให้สามารถใช้งานได้</p>
