ชื่อฝาย :- ชื่อลำน้ำ : ห้วยน้ำฮาก ลำน้ำสาขาของ : ประเภทลำน้ำ : ลำห้วย วันที่สำรวจ : 21 เม.ย. 64
 คลองชลประทานแม่ลาวฝั่งขวา
 หมู่บ้าน : หมู่ที่ 18 ตำบล : เมืองพาน อำเภอ : พาน จังหวัด : เชียงราย
 ก่อสร้าง เมื่อปี พ.ศ. : 2546 อายุฝาย : 18 หน่วยงานรับผิดชอบ : อบต.เมืองพาน ใช้แบบมาตรฐาน : มข.27

ลักษณะทั่วไป			
ประเภทของสันฝาย : ฝายไหลตกตรง	ความสูงชั้น : 1.50 เมตร	ความกว้างสัน : 13.00 เมตร	
ประตูระบายน้ำ : มี	ชนิดบานประตู : บานตรง	ขนาด (กว้าง*สูง) : 1.30*1.50	จำนวน : 8 ชุด ชนิดเครื่องยกบาน : -
อาคารบังคับน้ำ : ไม่มี			
ระบบส่งน้ำ : ไม่มี	ลักษณะคลอง : -	ขนาดกันคลองกว้าง : - เมตร	ความยาวประมาณ : - กิโลเมตรเมตร

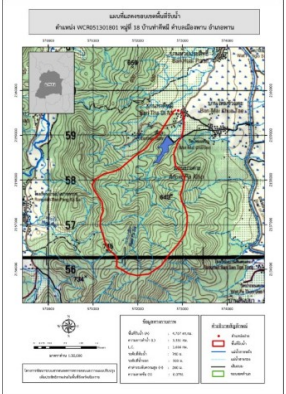
พื้นที่รับน้ำของฝายและข้อมูลประกอบ	สภาพโดยรวมของฝายและแนวทางแก้ไขปรับปรุงเบื้องต้น

<p>ข้อมูลพื้นที่รับน้ำของฝาย A = 4.707 ตารางกิโลเมตร L = 3.331 กิโลเมตร LC = 1.666 กิโลเมตร H = 260 เมตร s = 0.078 c = 0 I = 0 มิลลิเมตร/ชั่วโมง Return period = 500 ปี อัตราการไหลสูงสุด = 0.304 ลบ.ม./วินาที</p>	<p>สภาพโดยรวมของฝาย ส่วนควบคุมน้ำ : มีการกัดเซาะ และรั่วซึม มีวัชพืชขึ้นหนาแน่น ส่วนท้ายน้ำ : มีการกัดเซาะน้อย มีวัชพืชขึ้นน้อย</p> <p>แนวทางแก้ไขปรับปรุงเบื้องต้น สภาพโดยรวมยังใช้งานได้ ควรเรียงหินป้องกันการกัดเซาะทางด้านเหนือน้ำ และท้ายน้ำ กำจัดวัชพืชออก ขุดลอกเอาตะกอนออก และวางมาตรการกำจัดวัชพืชตามระยะเวลาที่เหมาะสม</p>
